UNIVERSIDAD DE GUANAJUATO

MAESTRÍA EN RESTAURACIÓN DE SITIOS Y MONUMENTOS

**"AFECTACIONES EN INMUEBLES HISTÓRICOS A CAUSA DEL SISMO DEL
2017. Caso: Templo de San Gregorio en Tetipac, Guerrero, México".**

Lic. María del Rocío Chávez Ávila

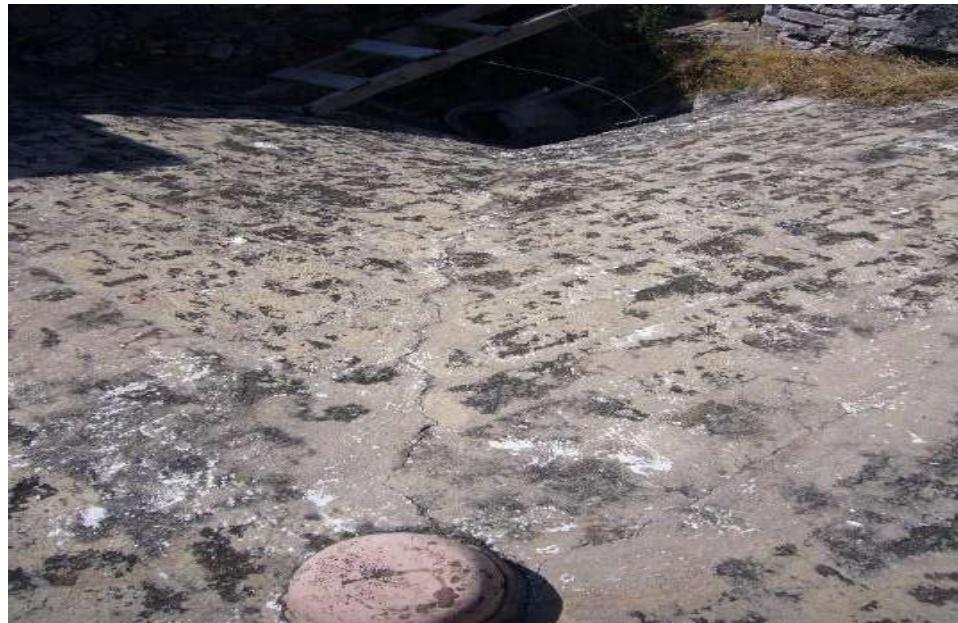
Fotografía 48: Grietas en crucerías.

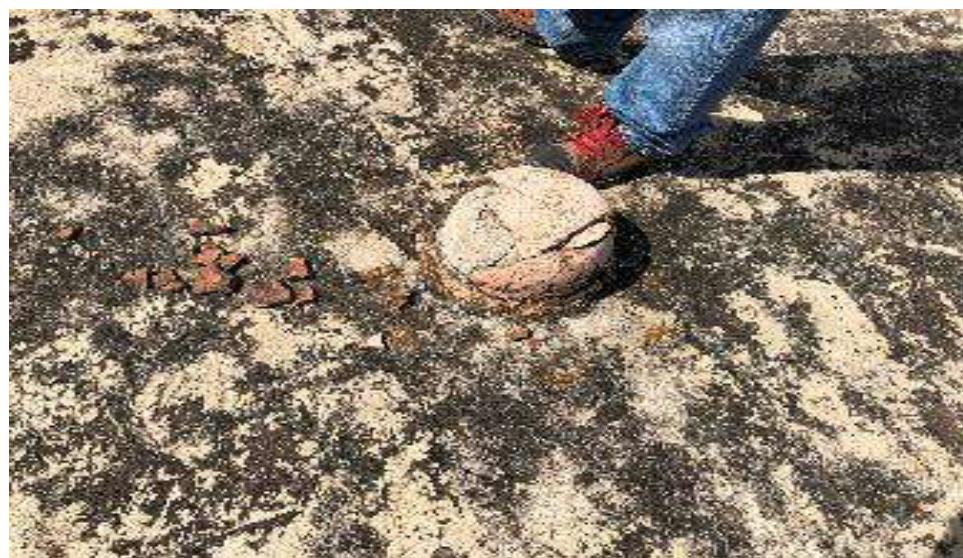
Fotografía 49 Se puede ver el estado general de conservación de bóvedas y cubiertas.

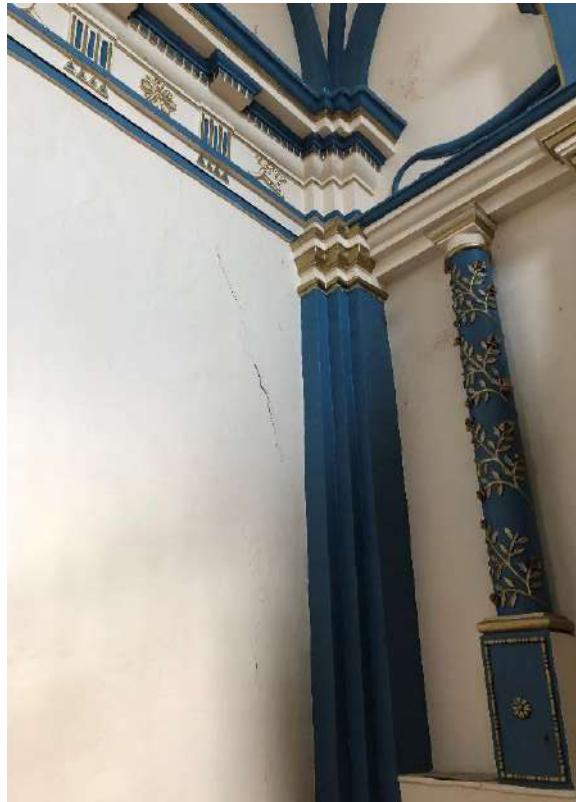
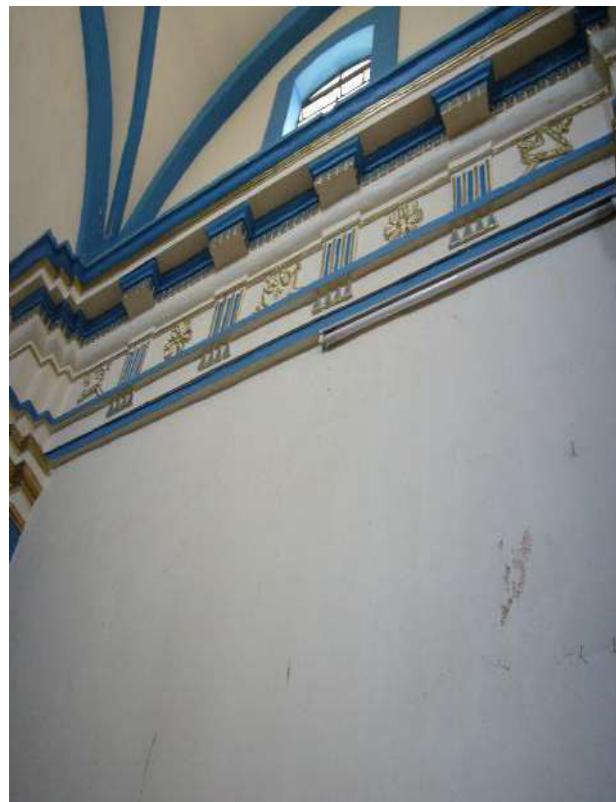
Fotografía 83. Imagen del muro lateral con presencia de grietas verticales y muro testero del primer cuerpo, la base y columna del retablo mayor y sección del roleo del segundo cuerpo.

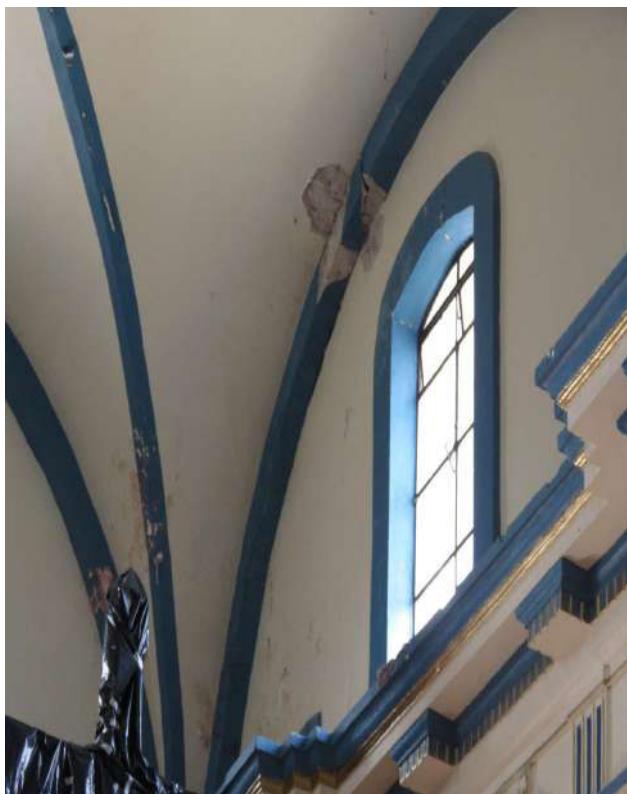
Fotografía 85. Se pueden observar daños en arco.

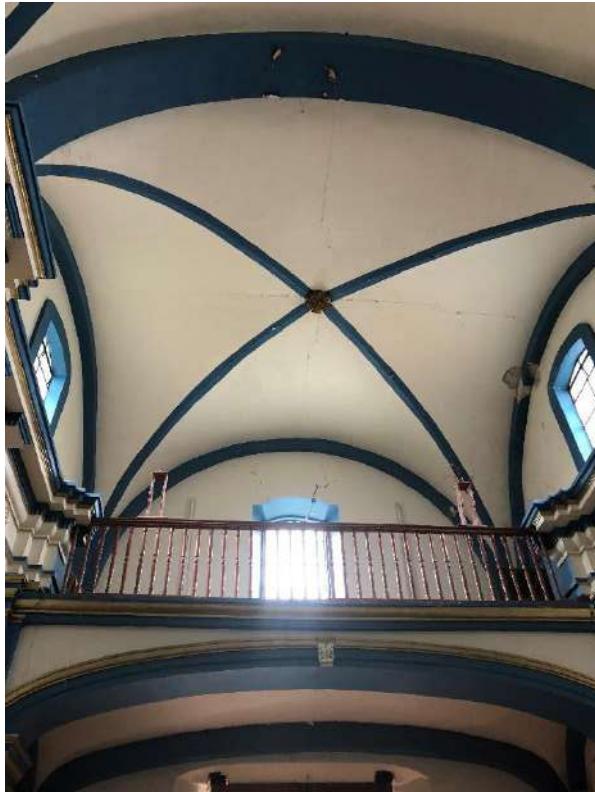
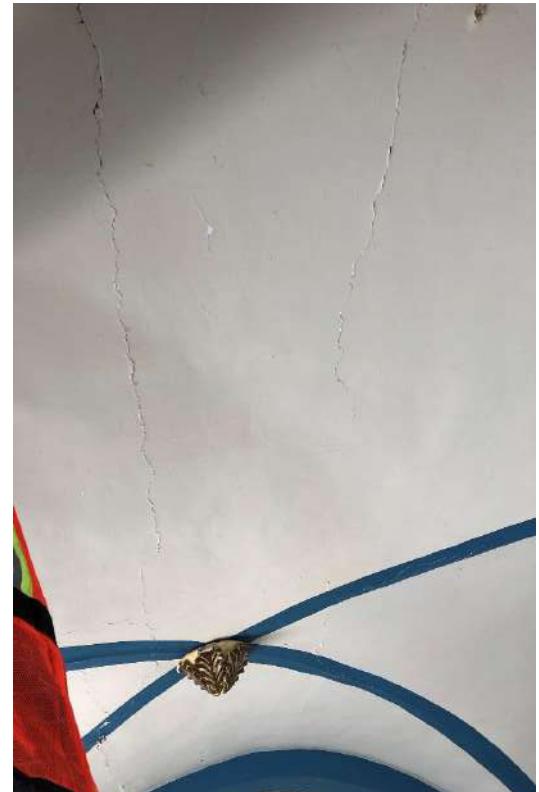
Fotografía 90. Bóveda del coro del templo. **Fotografía 91.** Detalle de fisuras en bóveda del presbiterio.

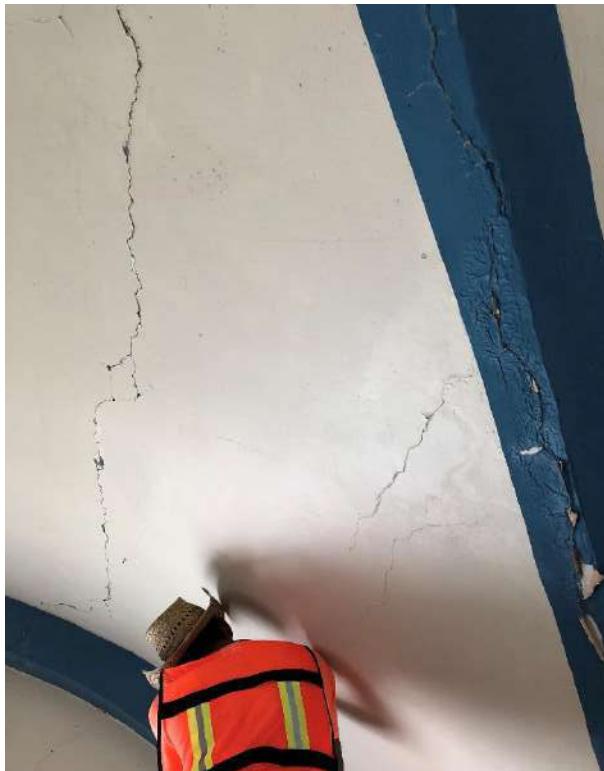
Fotografía 96. Grietas y fisuras en crucerías.

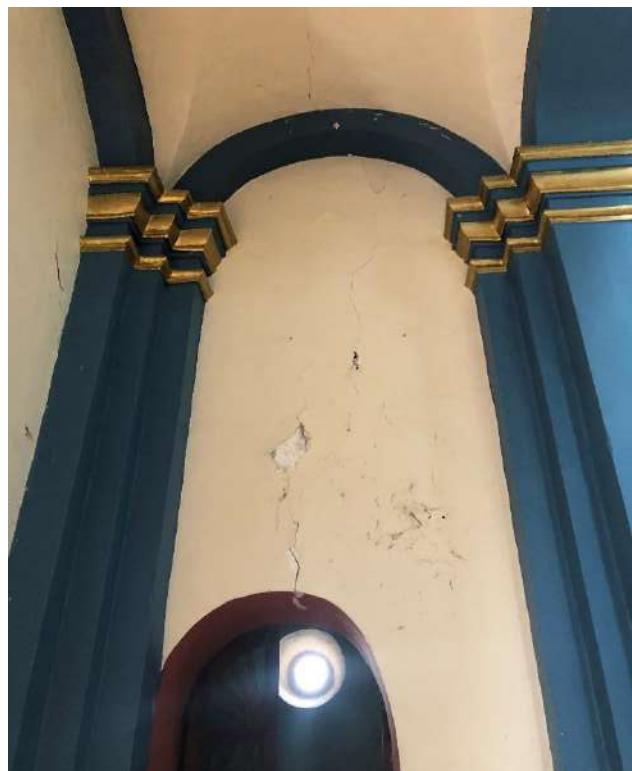
Fotografía 97. Detalle de grieta en arco del abutisterio.

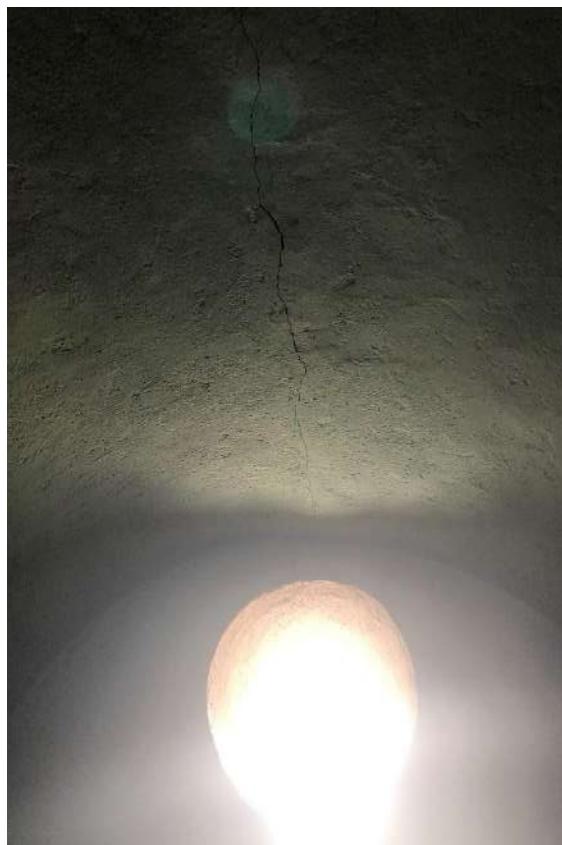
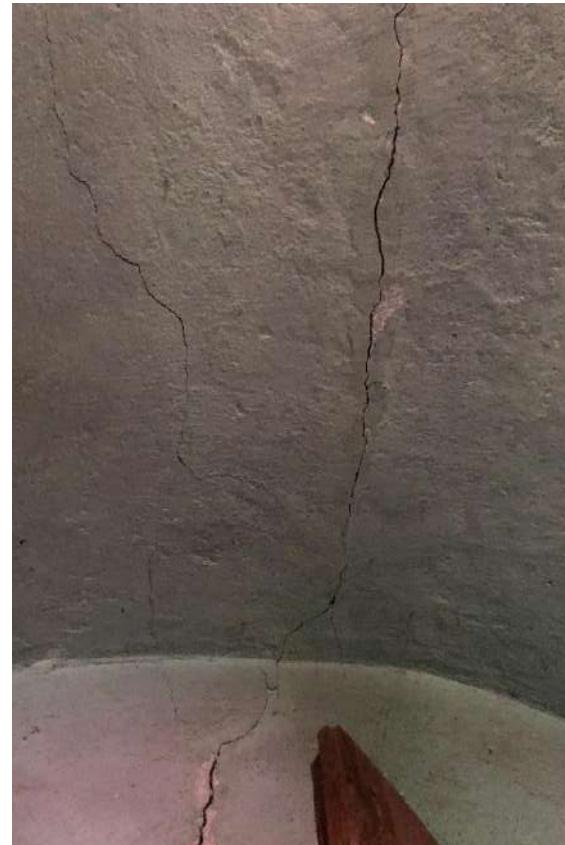
Se distinguen las grietas estructurales en bóveda.

Fotografía 98. Grieta en óculo y bóveda.
bóveda.

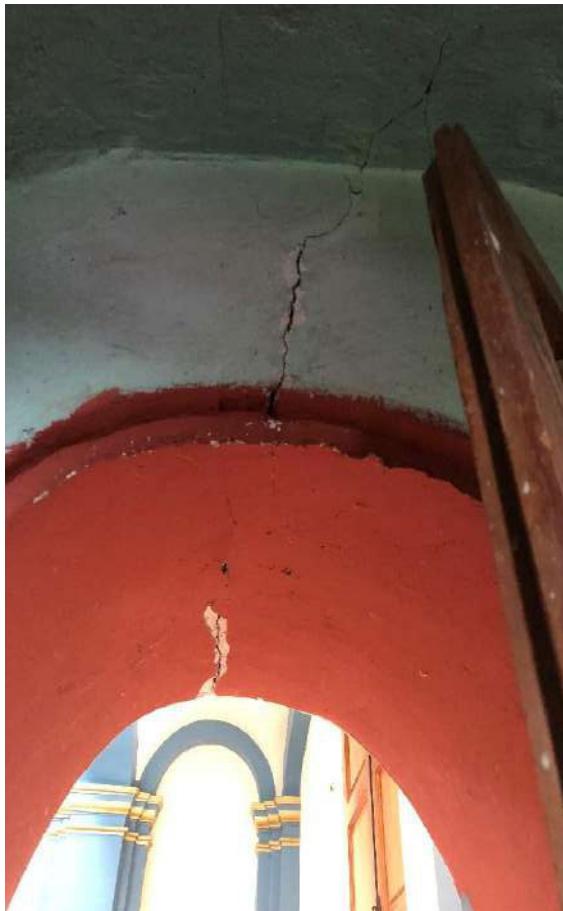
Fotografía 100. Grieta en arco de acceso.

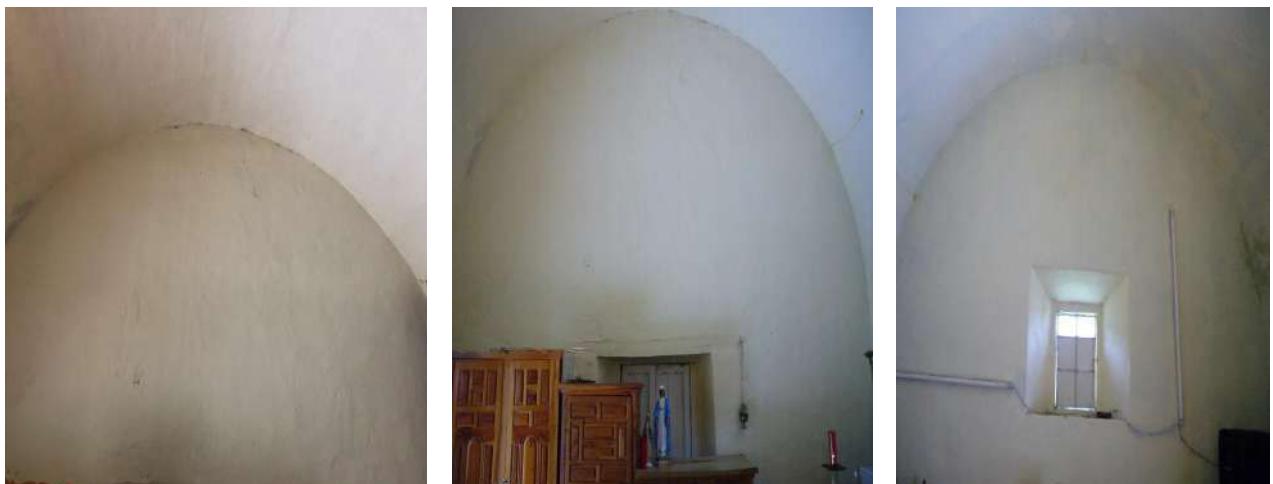
Fotografía 102, 103, 104.. Detalles de fisuras y grietas en muros.

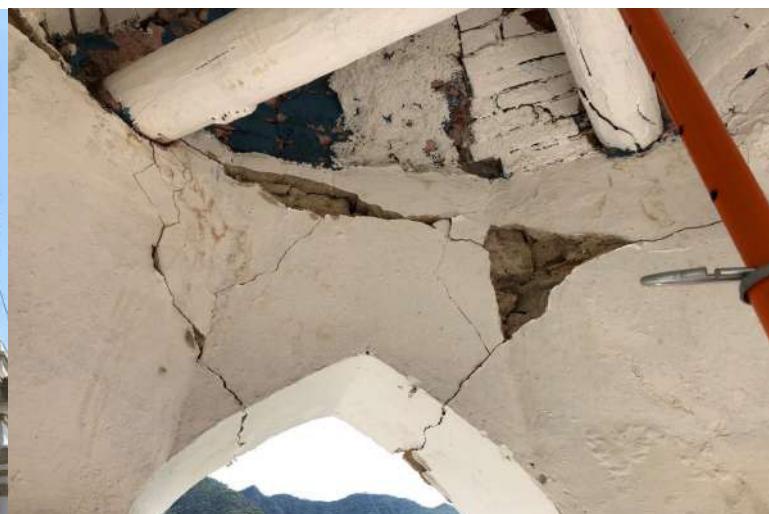
Fotografías 121 y 122. Se pueden ver los daños al exterior y al interior de los cuerpos de torre.

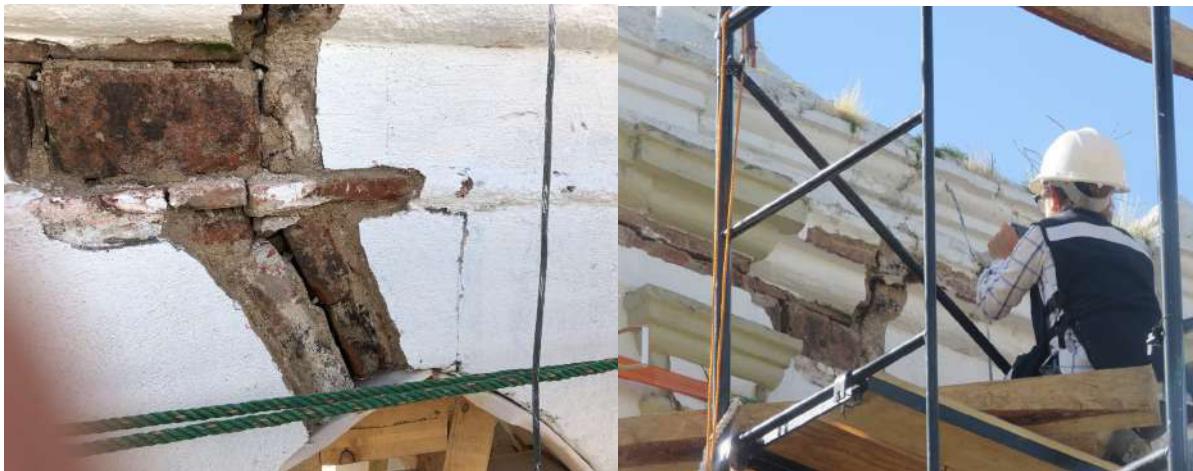
Fotografía 123. Se observa grieta estructural en arco de torre. **Fotografía 124.** Daño en cornisa de torre.

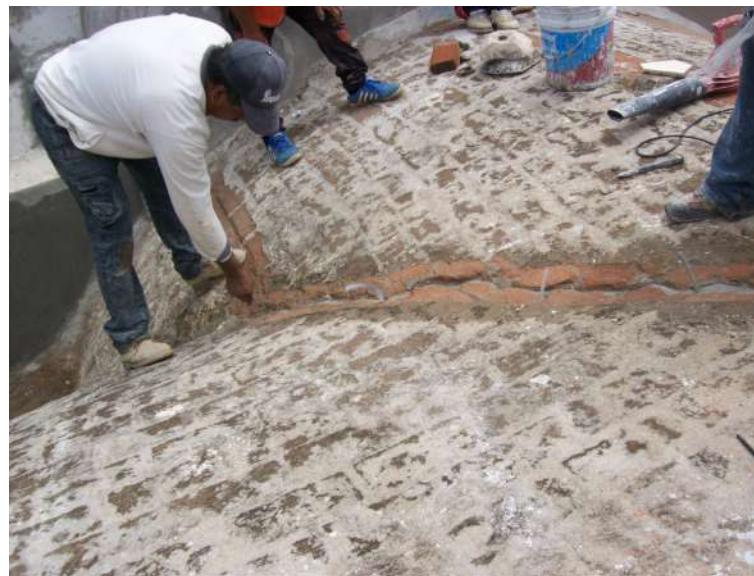
Fotografía 127. Grieta estructural en crucería.

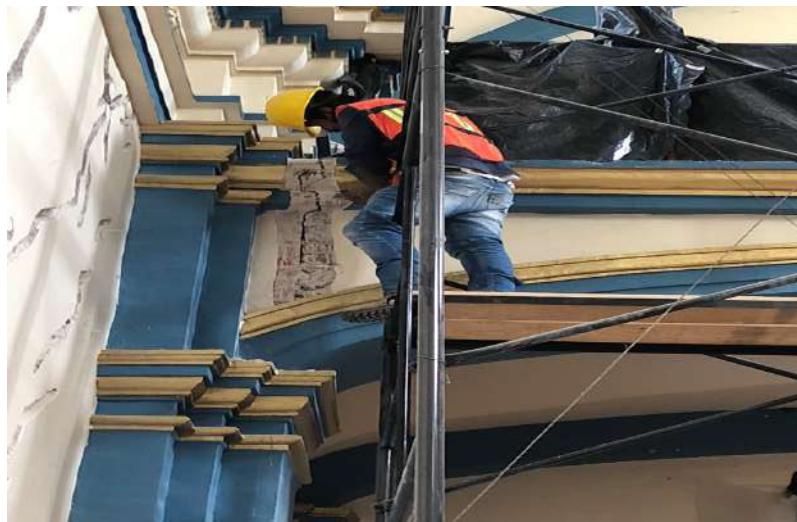
En los muros laterales se localizaron fisuras verticales, diagonales y mixtas (a la altura de las cornisas, y en arco de sotocoro, tanto en los costados, como en el centro). El resto de daños se ubican en el aplanado, aunque menos relevantes, a excepción del deterioro causado en arco toral de muro oriente, a la altura del coro, donde se presentan grietas desde fábrica, pero sin trascender a muro. En el arco de acceso a nave se presentaron deterioros en el punto intermedio, que se sumaron a los identificados en la loza del sotocoro, con desprendimiento de aplanados.

Fotografía 128. Grieta estructural en cornisa y muro de coro.

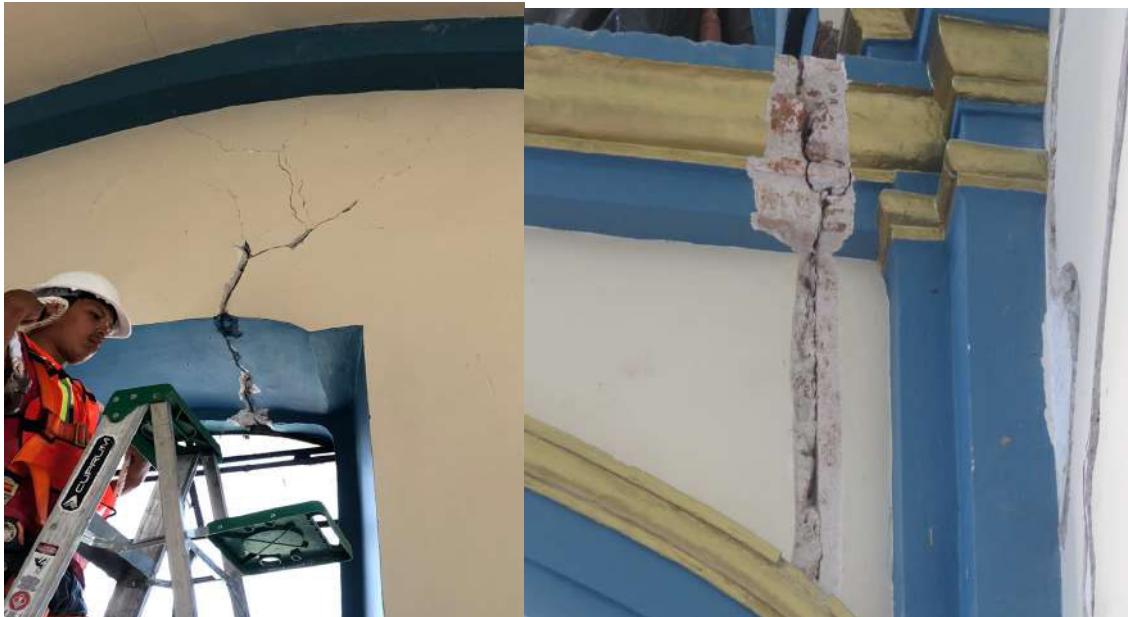
Fotografía 129. Grieta estructural en área de coro y sotocóro.

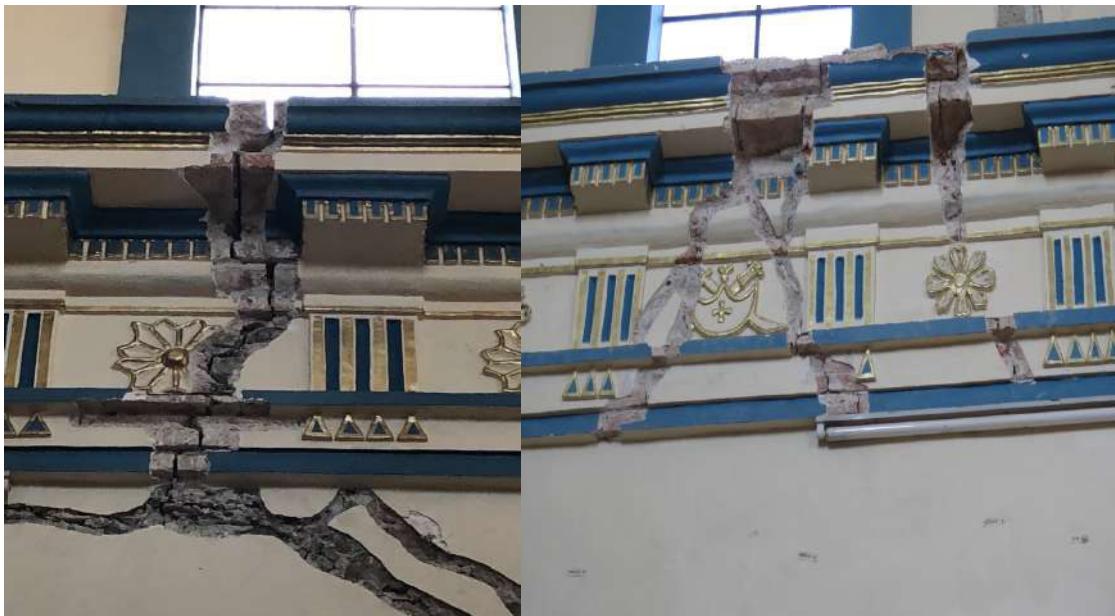
Fotografía 130. Grietas estructurales en áreas de cornisas.

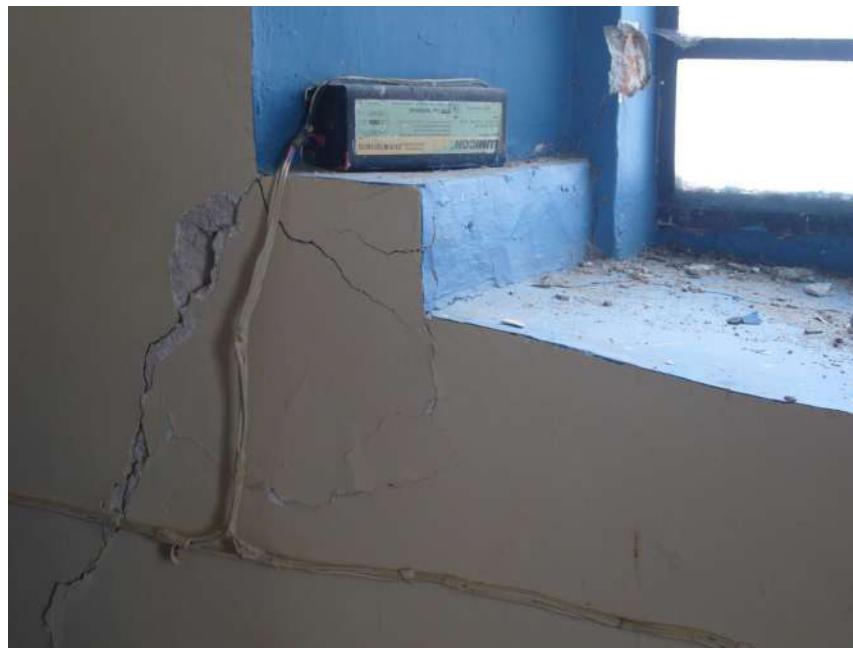
Fotografía 131. Grieta estructural en muro de coro.

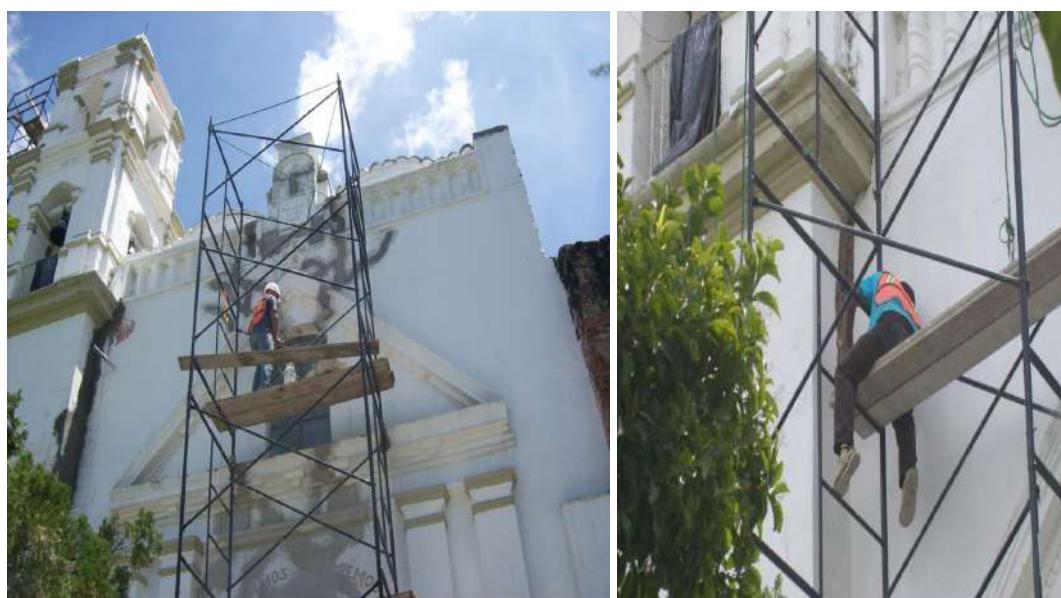
En la fachada principal se presentaban grietas y fisuras en la unión entre torre y nave evidenciando asentamiento por movimiento sísmico. El resto de la fachada contaba con varias fisuras en el aplanado, destacando dos zonas importantes: la primera que se desarrolla a partir de la ventana coral, inicia en las esquinas de la misma, trascendiendo al exterior, a la altura del marco de la puerta principal, por último, destacan series de grietas, de casi un metro que trascienden a muro, en el remate superior de la fachada, hay fisuras de menor riesgo en aplanado.

Fotografías 132 y 133. Grietas en juntas de fábrica, principal daño en fachada y cúpulas de la nave.

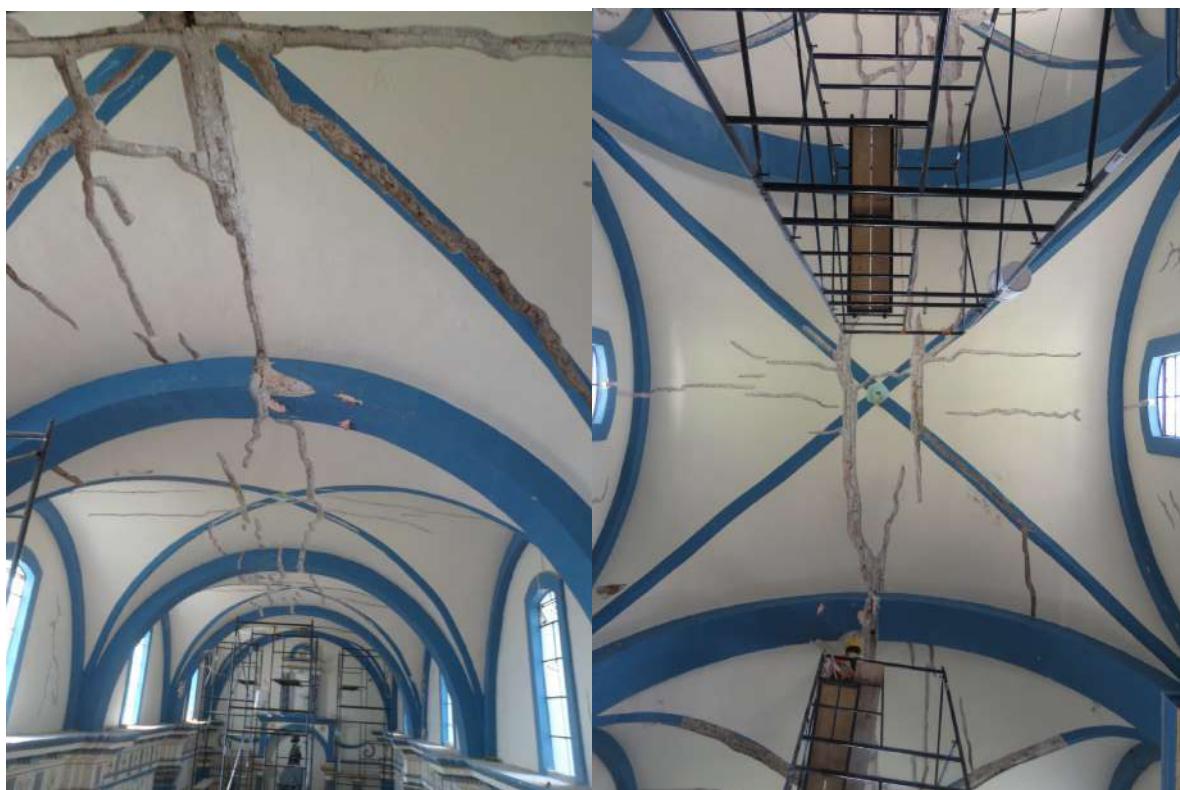
Fotografías 136 y 137. inspección de grietas y fisuras en intrádos de bóveda.

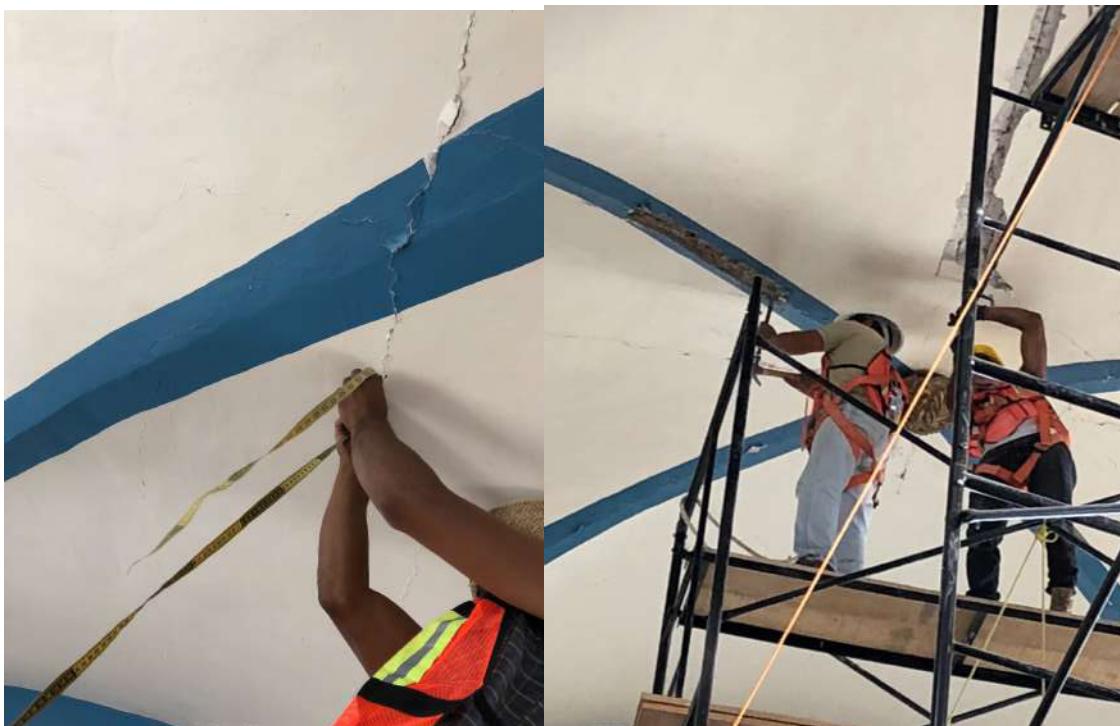
Fotografía 142 y 143. Inspección de grietas en bóvedas.

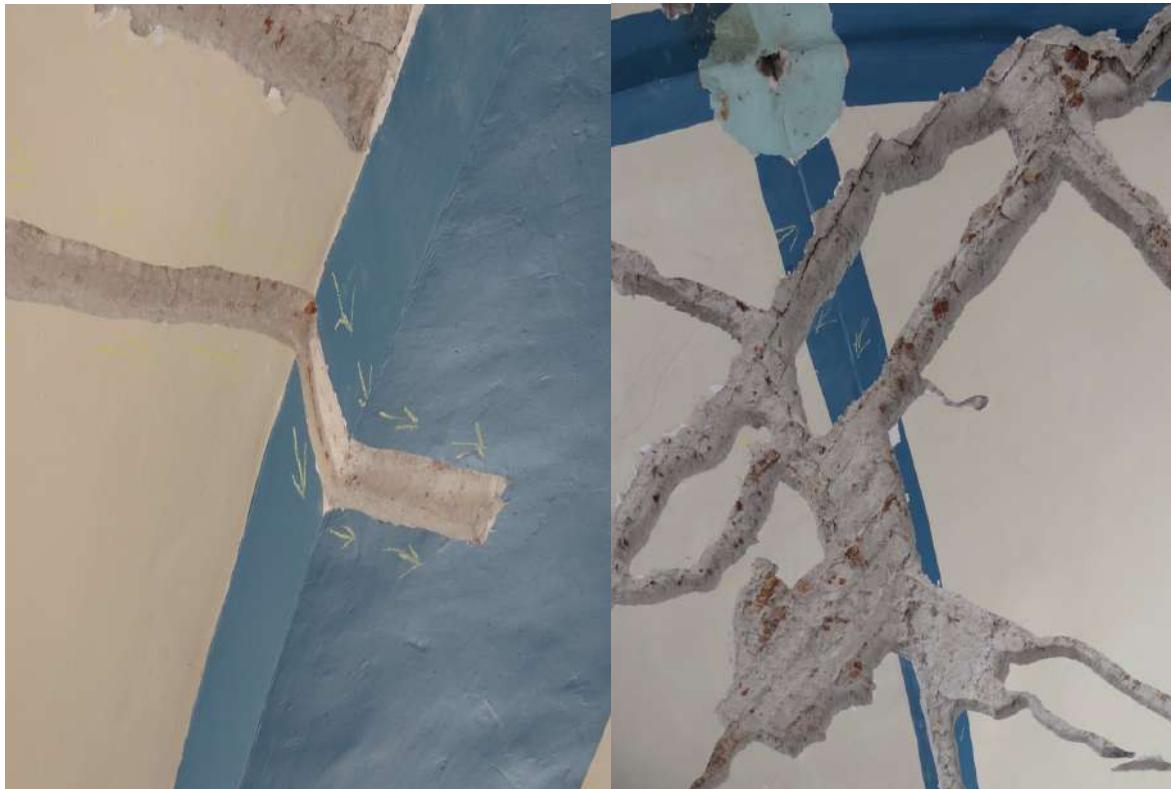
Fotografía 144 y 145. Inspección de grieta en arco formero y bóveda.

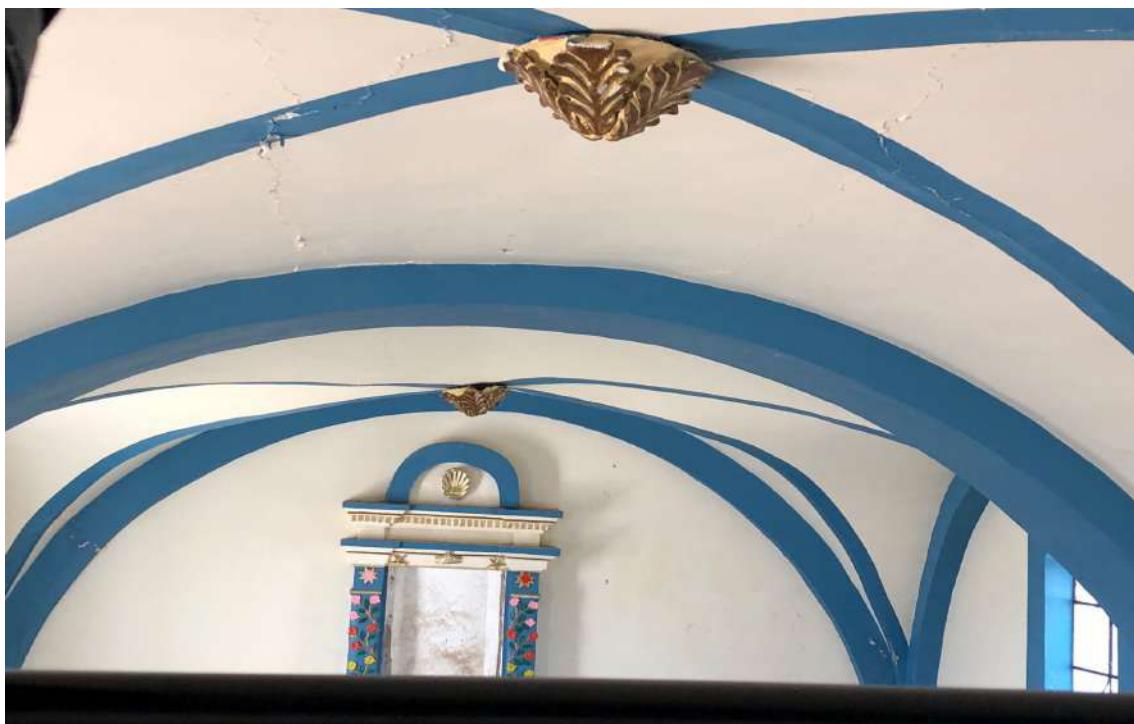
Fotografía 263: Se observan las fisuras en aplanado de bóveda.
