ANÁLISIS DE ESTRÉS TÉRMICO EN LÍNEAS DE MEDIA BAJA TENSIÓN

Alvarado Castillo, Erick Gabriel (1), Villaseñor Mora, Carlos (2)

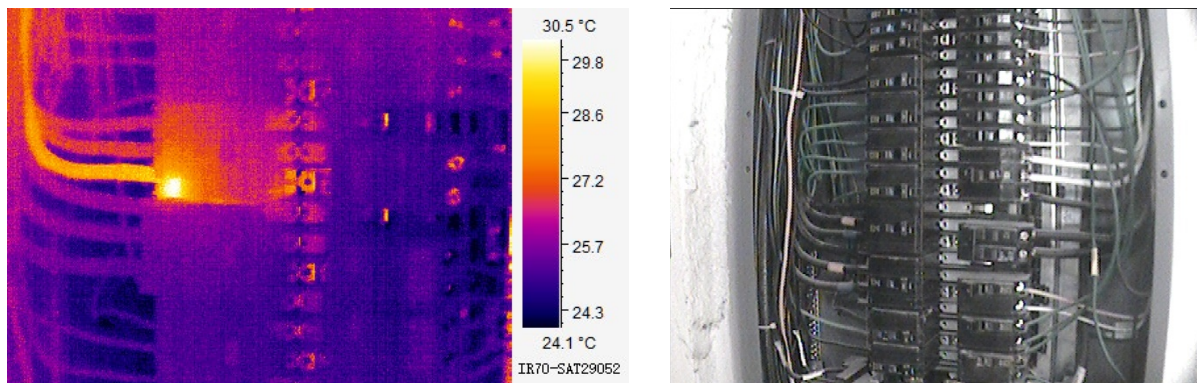
IMAGEN 2: Anomalía eléctrica en un tablero de mediana potencia

En la imagen 2, se observa claramente que un interruptor trifásico tiene sobrecalentamiento, pues en el termograma, es el único con tonalidades más vivas que el resto. Por otra parte, presenta otra anomalía más específica: desbalance de cargas. Este tipo de problemática puede causar daños severos en la maquinaria que protege, como podría ser un motor. O bien, puede indicar que dicha maquinaria ya se encuentra dañada por uno de los devanados que posee.

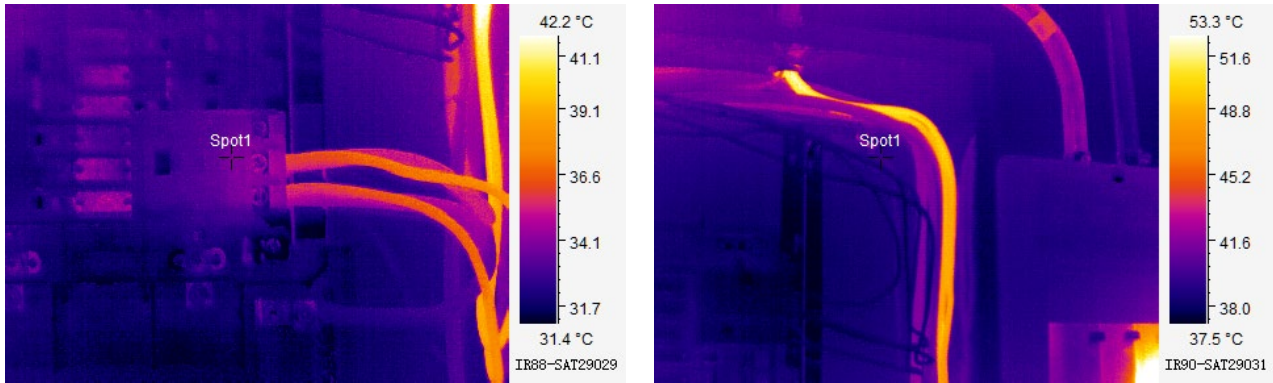
IMAGEN 3: Anomalía eléctrica en un tablero de baja potencia

En la imagen 3 se muestra otro tipo de anomalía eléctrica, en este caso, igual de grave que la anterior. El conductor que tiene un color muy vivo se encuentra a 55.1°C, valor muy elevado al que debería encontrarse en operación nominal. Las posibles causas de esta anomalía eléctrica son: primero, la mala práctica de colocar un interruptor termomagnético trifásico en lugar de uno bifásico, pues ocasiona mal uso de recursos monetarios y deficiente protección eléctrica. La segunda causa, puede ser ocasionada por la adición de carga no contemplada previamente en el sistema.

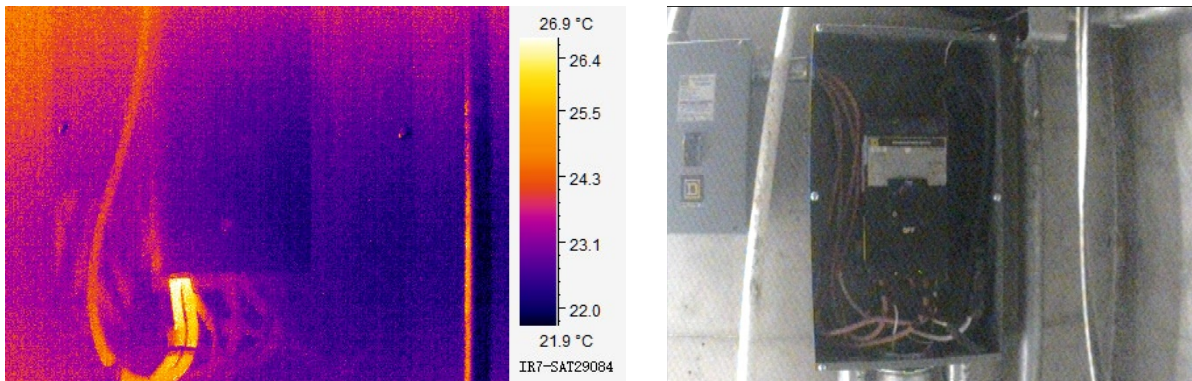
IMAGEN 4: Anomalía eléctrica en un tablero de media potencia

Este termograma indica un desbalance de cargas, dado que tenemos un interruptor termomagnético trifásico. A diferencia de la imagen 2, en esta anomalía se presenta un desbalance no específico. En otras palabras, dado que el interruptor es general, no hay una carga específica conectada a este, como sería por ejemplo un motor, un torno o alguna bomba.

Para corregir este problema, primero debe revisarse que cargas están conectadas a dicha fase y cerciorarse de que la distribución sea lo más homogénea posible (tomando en cuenta también factor de crecimiento de carga).
