Fitorremediación de metales pesados de *Eichhornia crassipes*

Heavy metal phytoremediation of *Eichhornia crassipes*

Issis Paola Alejandra Ramirez Cancino¹, Denisse Marisol Torres Franco¹, Aimee Jimena Alfaro Reyes¹, Francisco Paul Reyes Sánchez¹, Mario Enrique Sandoval Vergara², Guillermo Manuel González Guerra^{1,3}.

¹Departamento de Química, División de Ciencias Naturales y Exactas, Campus Guanajuato, Universidad de Guanajuato, Cerro de la Venada s/n, Guanajuato, Guanajuato, 36040, México.

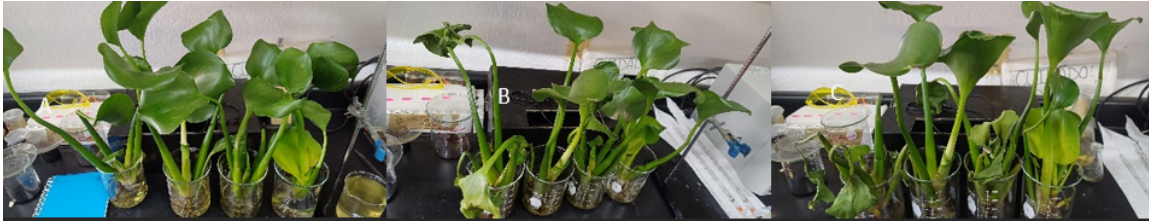
Figura 2. De izquierda a derecha, ejemplares vegetales en agua desionizada, agua del lugar de recolección, agua corriente y el control. Fotografía A, lirios acuáticos día 0. Fotografía B, lirios acuáticos día 2. Fotografía C, lirios acuáticos día 5.

Los lirios acuáticos presentaron tallos, raíces y hojas totalmente verdes y saludables en el día 0, pero conforme pasó el tiempo, en los ejemplares que permanecieron en agua corriente y agua desionizada se notaron cambios en las hojas, pues se empezaban a marchitar y cambiar su coloración a tonos cafés. Obteniendo así en el último día, que la mejor opción para mantener el lirio y que al mismo tiempo lleve a cabo la fitorremediación, es en condiciones del agua corriente de Guanajuato.

Para el ejemplar en agua de lugar de recolección, los valores de temperatura y humedad fueron muy cercanos a los ideales encontrados en bibliografía. En cuanto al pH, los ejemplares vegetales en agua del lugar de recolección y el control mantuvieron valores próximos a los ideales para su desarrollo óptimo. Sin embargo, los que estaban en agua desionizada y agua corriente mostraron variaciones significativas en sus valores, lo que resultó en marchitez en las hojas (Figura 2) y una absorción más rápida del agua (Figura 3).

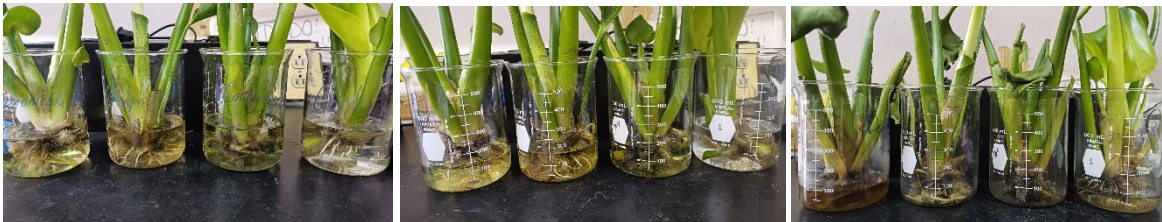
Figura 3. De izquierda a derecha, ejemplares vegetales en agua desionizada, agua del lugar de recolección, agua corriente y el control. Fotografía A, día 0, volumen inicial de 200ml. Fotografía B, volumen del agua día 1. Fotografía C, volumen de agua día 5.

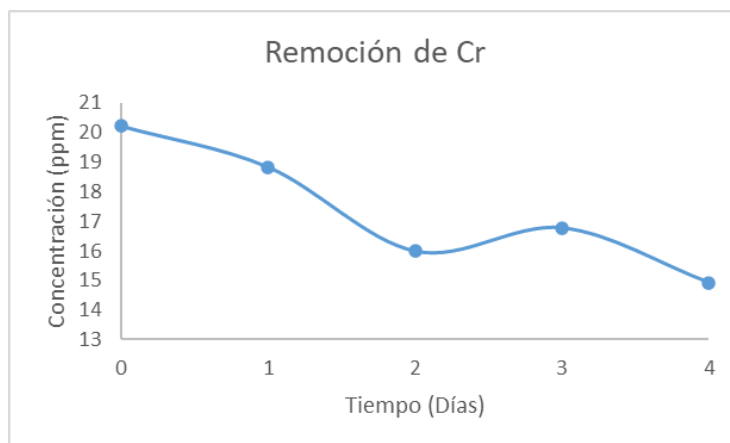
En la Figura 4 se muestran los resultados obtenidos para esta cinética de absorción, donde se puede observar que al día 5 se llegó a una concentración cercana a las 15 ppm, obteniendo un porcentaje de remoción del

romo de 26.82%. La especie aún no presenta saturación de cromo al día 5, y, a concentraciones pequeñas, tiene una acción fitorremediadora lenta. Por lo tanto, resulta interesante continuar con la evaluación a estas concentraciones en tiempos más prolongados.

Figura 4. Cinética de absorción del cromo en muestras recolectadas cada 24 horas durante cinco días en agua corriente.

El primer día, la absorbancia observada es alta, indicando que la muestra es fresca y la concentración de $K_2Cr_2O_7$ es alta. Después de horas, la absorbancia disminuye a 18.8209, esto se debe a que el lirio absorbe $K_2Cr_2O_7$ gradualmente. Esto continúa hasta el día 3, donde podemos observar un aumento de absorbancia. El aumento puede deberse a errores experimentales o a una posible reacción secundaria que aumentó la absorbancia. Sin embargo, no parece afectar significativamente la concentración, ya que finalmente, en el día 4, baja a 14.9201 ppm, alineándose con la tendencia general de la disminución observada en los primeros dos días.

Finalmente se realizaron mediciones de pH, temperatura, humedad y peso del ejemplar vegetal que se estudió cada 24 hrs, los resultados se muestran en la Tabla 2 para observar si existía relación con la capacidad de absorción del cromo obtenida. Los valores obtenidos de pH, temperatura y humedad no mostraron variaciones significativas y se mantuvieron dentro del rango óptimo para el desarrollo de la especie. En cuanto al peso de los lirios, se observó un aumento progresivo y al final una disminución, lo que se relaciona con la capacidad de absorción de las raíces de esta especie, como se observó un aumento progresivo y al final una disminución, lo que se relaciona con la capacidad de absorción de las raíces de esta especie, como se observó en la Figura 4.

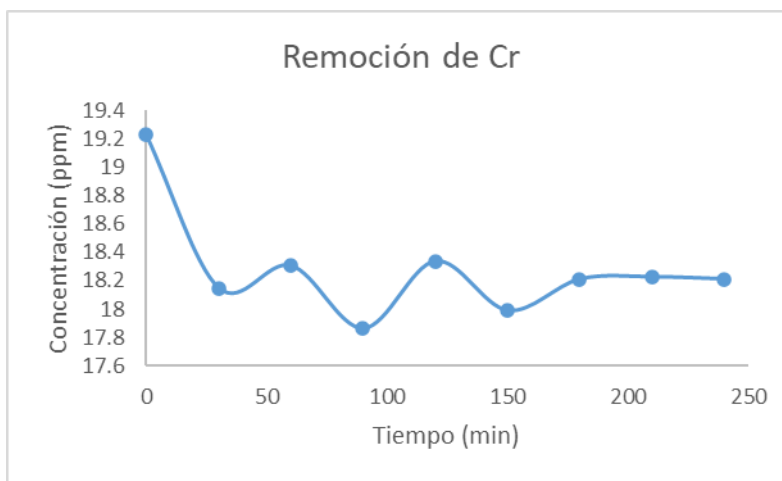
En la Figura 5, se presentan los resultados obtenidos en la cinética absorción en el periodo de 4 hrs, tomando muestras cada 30 min. En este análisis se observa una remoción de 26.18% en la solución de $K_2Cr_2O_7$, la falta de linealidad en los resultados puede sugerir que las muestras pudieron verse afectadas por sedimentación del $K_2Cr_2O_7$ presente en la solución que pudo introducir pequeños errores además de la toma de muestra a diferentes alturas del nivel de solución que podría contener pequeñas variaciones en la concentración de $K_2Cr_2O_7$.

Figura 5. Cinética de absorción del cromo las muestras obtenidas cada 30 minutos durante 4 horas, en agua corriente.
