Rehabilitación de Espacios Públicos en Paseo de la Presa

El presente trabajo se orientó a analizar detalladamente tres de los inmuebles vistos en el proyecto de rehabilitación de Paseo de la Presa, llegando a un resultado descriptivo, se recabó información sobre su deterioro, descripción de su estado actual y se explica lo que se requiere para su intervención en mantenimiento.

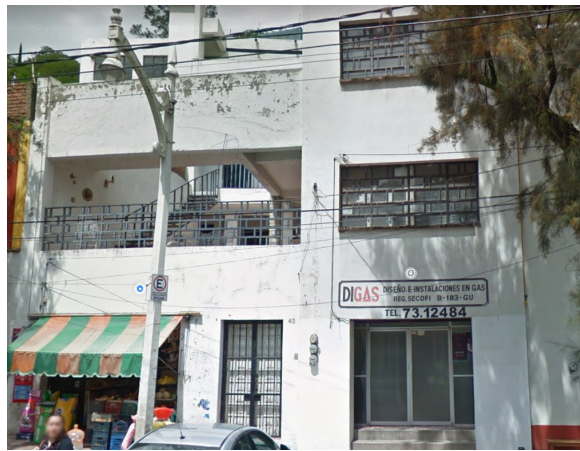
La casa que analizaremos no es una de las más llamativas del camino, pero tan solo al verla se aprecia el estilo funcionalista que mantienen varias de las casas del paseo de la presa. Su fachada contiene varios elementos funcionalistas como un color blanco simple, las formas rectangulares tanto en la estructura como en puertas y ventanas, los materiales como el hierro y el vidrio presente en las ventanas, las cuales están de manera horizontal y son de un buen tamaño para la ventilación e iluminación del lugar. No parece que se haya modificado la estructura ni su estilo desde que fue construida.

Figura 1. Fachada Casa Dìgas.
Fuente: Elaboración Propia, 2022.

Lo único que se planea hacer en este inmueble es darle limpieza, mantenimiento y nuevas capas de pintura para mantenerlo dignificado, nuestra propuesta de color es Albino GCA 88 de marca Oxical Pintura a la cal para restauración.

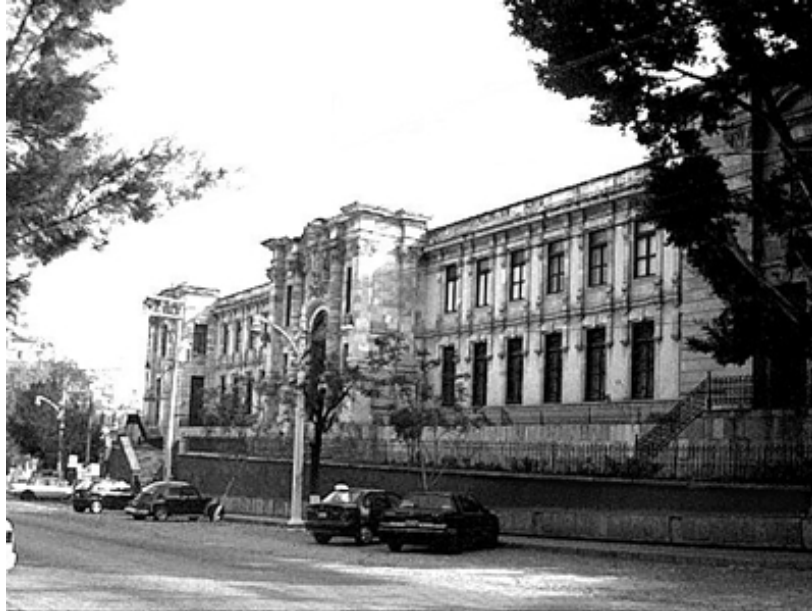
Figura 2. Escuela Normal Oficial Estatal de Guanajuato Historia
Fuente: Bcenog.edu.mx, 2022

En el análisis del edificio, identificamos un deterioro significativo en la barda que delimita su fachada, observamos que tiene una parte con aplanado y pintura en color rojo, la cual tiene desprendimientos bastante visibles, así como la cantera, en donde hay falta de piezas, algunas cuentan con grafiti y de suciedad, ya que este espacio es muy transitado y utilizado como parada de autobuses.

Con lo anterior identificado, optamos por proponer una restauración y cambio de algunas losas de cantera, reemplazar el aplanado y aplicar capas de pintura respetando su tono original, el cual corresponde a Rojo Fuerte RN-416 de la marca Oxical Pintura a la cal para restauración.

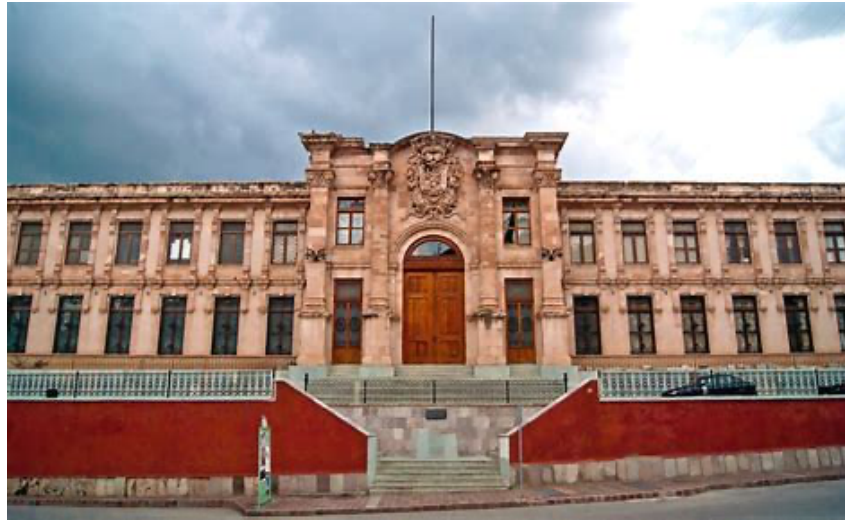
Figura 3. Escuela Normal Oficial Estatal de Guanajuato en la actualidad
Fuente: Lugares Turísticos en Guanajuato - (mexicodestinos.com), 2022.

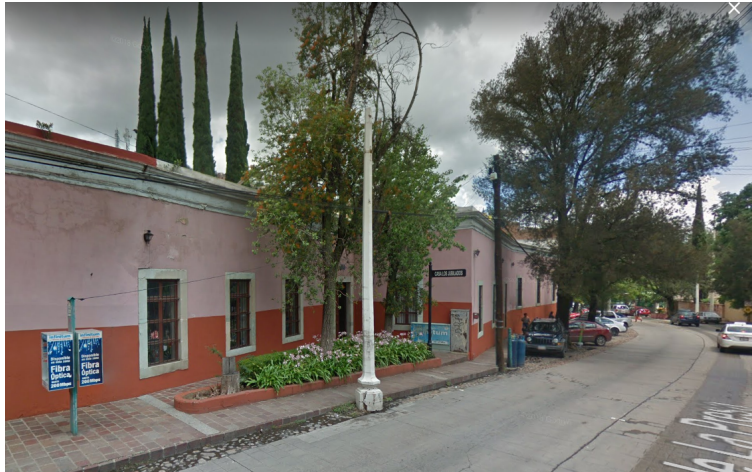
Figura 4. Casa colonial.

En el análisis del inmueble, identificamos un gran deterioro por humedad, principalmente en la cantera, en donde hay faltas de piezas; y en el desprendimiento del pecho de paloma. Se hizo la observación en su aplanado y acabado de pinturas, en la parte superior con un tono rosado y en la superior con un color terracota, en ambos se quiso hacer un mantenimiento de pintura anteriormente, provocando así una diferencia muy visible de tonos con respecto a los originales, ya que este mantenimiento no se concluyó.

Unificar tonos de fachada, respetando sus tonos originales, los cuales corresponden a color Avena 7604 en la parte superior y Rojo Fuerte RN-416, ambos de marca Oxical Pintura a la cal para restauración, así como el mantenimiento de cantera y parte de reconstrucción en el pecho de paloma.
