TESINA

**“AVALUO DE BIENES MUEBLES (VEHICULOS), PARA DAR DE
BAJA DE LA UNIDAD DE INFRAESTRUCTURA Y
CONSERVACION DE LA UNIVERSIDAD DE GUANAJUATO”**

AVALUO DE BIEN MUEBLE (VEHICULO)

Solicitante del avalúo:	UNIVERSIDAD DE GUANAJUATO	Avalúo N°:	TESINA 001-23
		Fecha:	8 DE MAYO DE 2023
Perito valuador:	ING. JESUS RICARDO JANTES BARRON	Cedula:	11975607
Especialidad:	VALUACION INMOBILIARIA, INGENIERIA Y CALIDAD	Vigencia:	8 DE NOVIEMBRE DE 2023
Propietario del bien:	UNIVERSIDAD DE GUANAJUATO		
Empresa:	N/A		
Maquinaria y equipo a valuar:	VEHICULO DE TRANSPORTE		
Propósito del avalúo:	COMPRVENTA		
Objeto del avalúo:	VALOR COMERCIAL

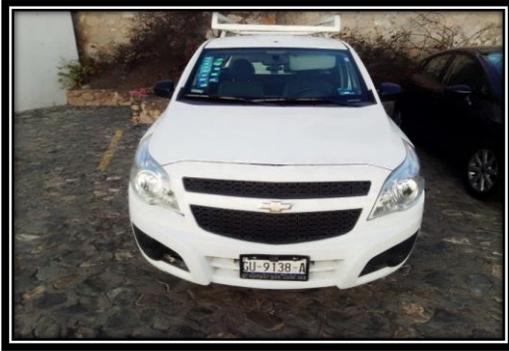
VISTA FRONTAL

Fecha de inspección:	LA INSPECCION SE REALIZO EL DIA 8 DE MAYO DE 2023
Guía técnico:	NO APLICA
Proceso de inspección:	SE REALIZÓ LA INSPECCIÓN EN LA UBICACIÓN DEL VEHÍCULO A VALUAR, NO SE MOSTRO LA FACTURA AL MOMENTO DE LA INSPECCION , SE VERIFICO LA FUNCIONALIDAD DEL VEHÍCULO AL ENCENDERLO Y PONERLO EN MARCHA EN LAS DISTINTAS VELOCIDADES CON LAS QUE CUENTA. SE LEVANTO EL COFRE PARA PODER REVISAR Y FOTOGRAFIAR EL MOTOR Y ALGUNOS COMPONENTES QUE LO RODEAN. SE INSPECCIONO EL INTERIOR Y EXTERIOR DEL VEHÍCULO TENIDO COMO RESULTADO PEQUEÑOS DETALLES ESTÉTICOS DE PINTURA.
