UNIVERSIDAD DE GUANAJUATO

MAESTRÍA EN RESTAURACIÓN DE SITIOS Y MONUMENTOS

**"AFECTACIONES EN INMUEBLES HISTÓRICOS A CAUSA DEL SISMO DEL
2017. Caso: Templo de San Gregorio en Tetipac, Guerrero, México".**

Lic. María del Rocío Chávez Ávila

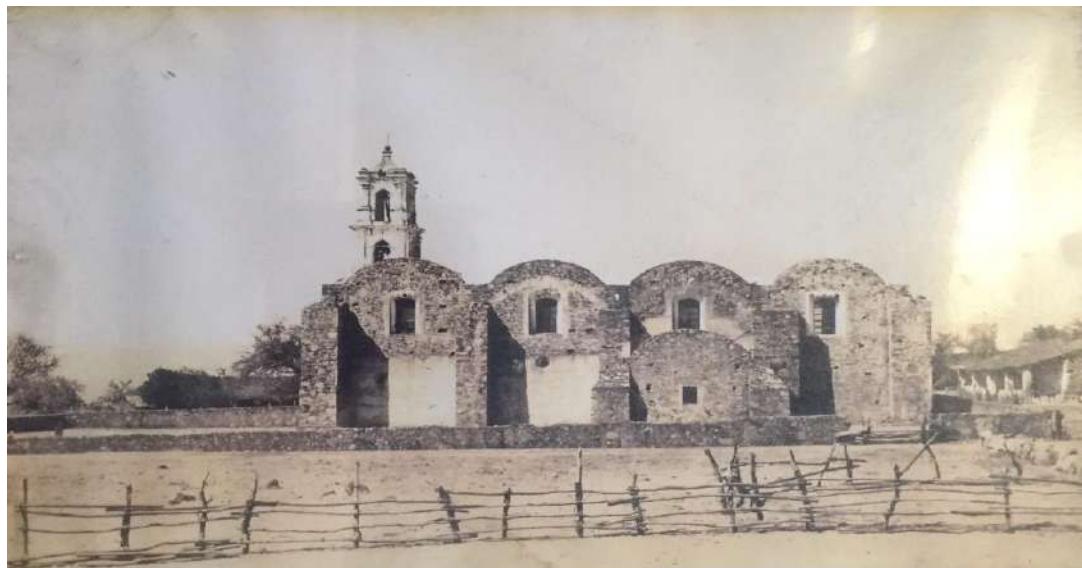
Fotografía 27: Vista frontal de la fachada lateral este. Se aprecia la espadaña original y las cubiertas abovedadas de las naves.⁸²

En la fotografía (27) se observa el estado original del templo que podría corresponder a la primera mitad del siglo XIX, donde destacan elementos arquitectónicos que han sido modificados o que resultaron dañados posteriormente.⁸³ La imagen muestra una

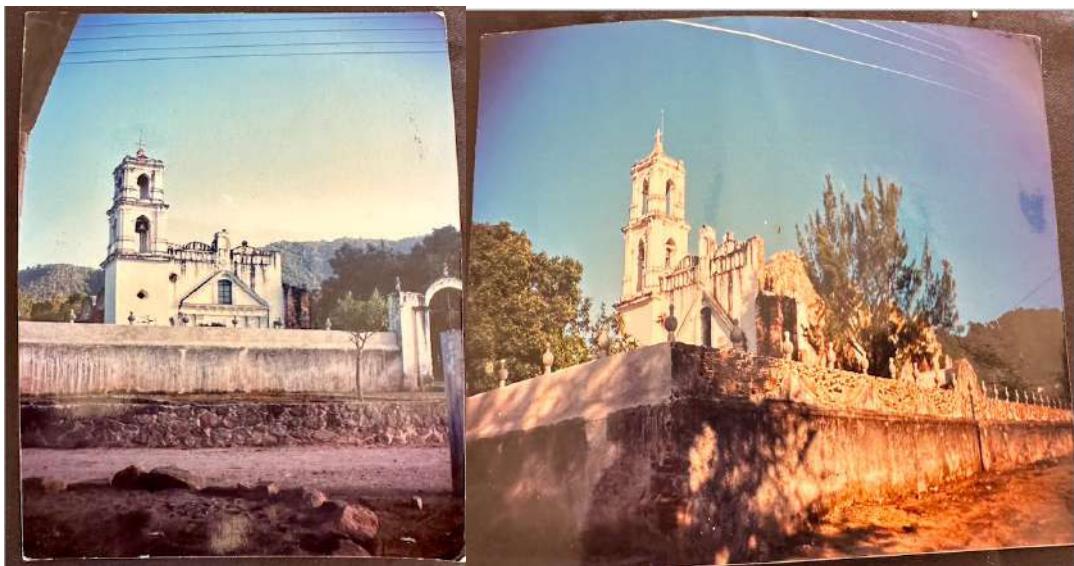
Fotografías 32 y 33: En estas imágenes podemos observar otro momento del inmueble en donde podemos ver su estado de conservación, y elementos que permanecen sin alterar.

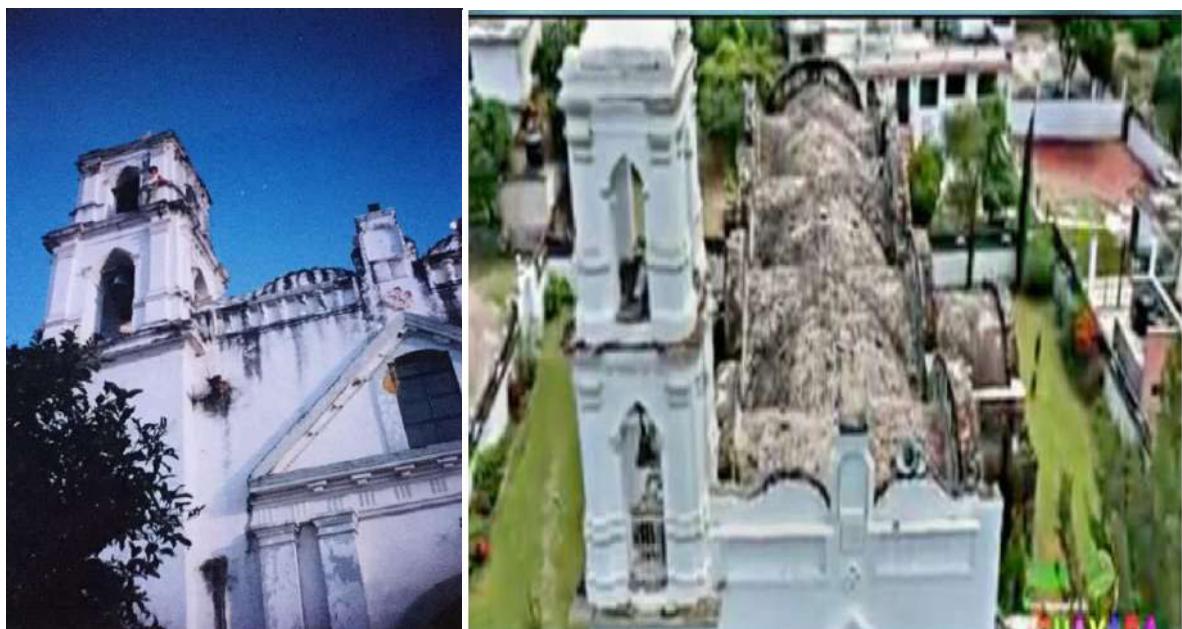
Fotografías 34 y 35: Podemos observar otro momento del inmueble en donde el estado de conservación es mas severo, y elementos que se han alterado en la fachada.

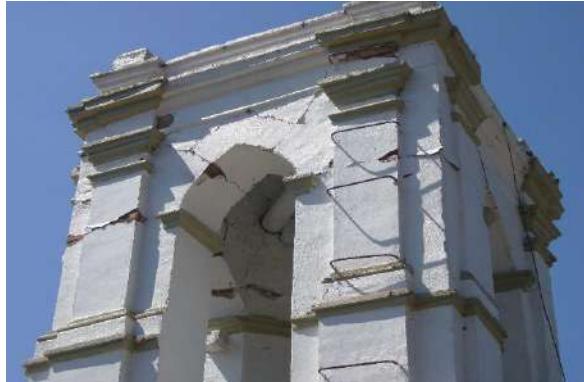
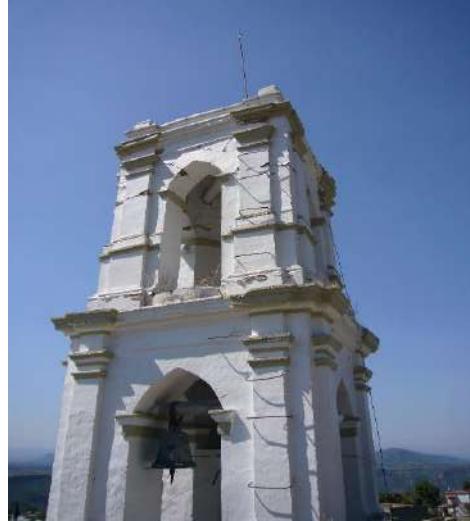
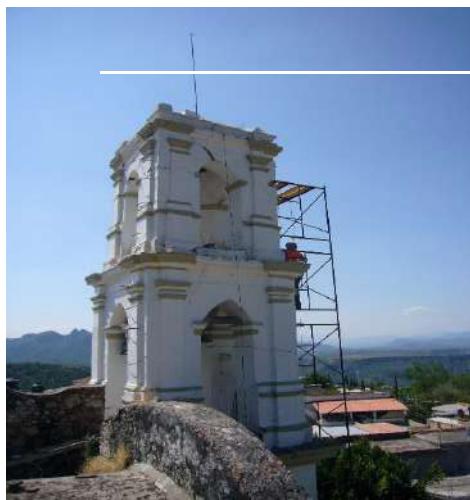
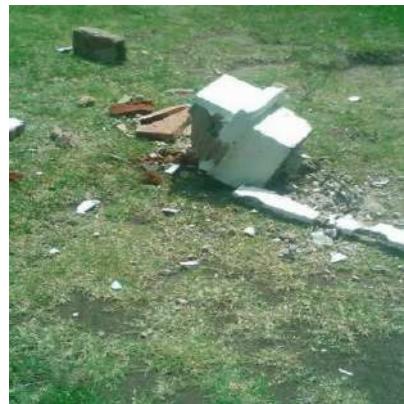
Fotografías: 42- 45: Primer y segundo cuerpo de la torre, arco ojival y pilastras. Así como los daños registrados por el sismo.

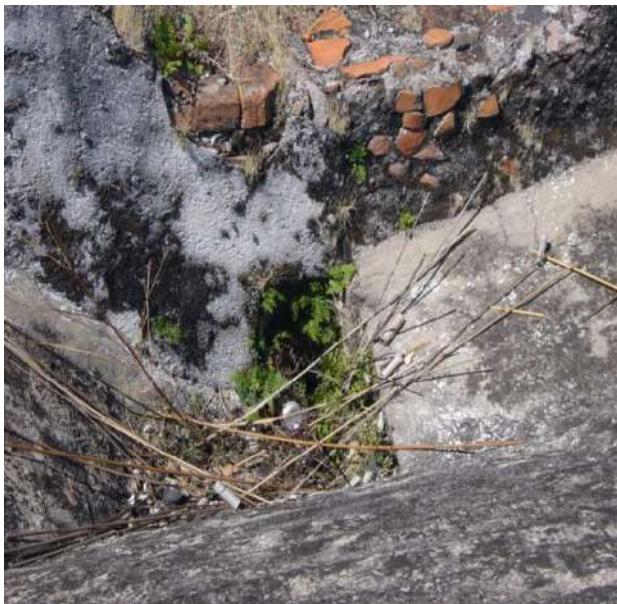
Fotografía 52. Bajadas de agua completamente tapadas. **Fotografía 53.** Estado de conservación en área de capilla.

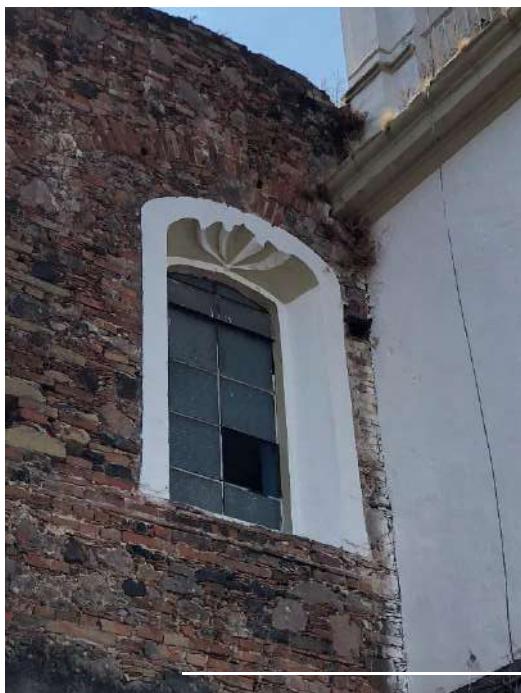
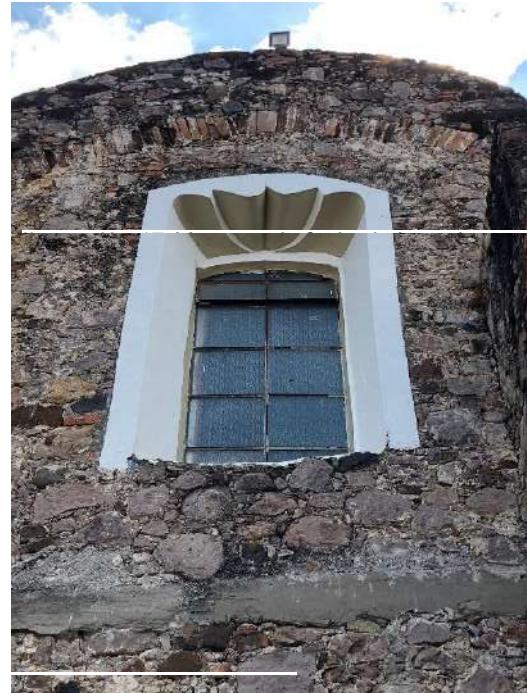
Fotografía 58 y 59. Se pueden observar los sistemas constructivos de muros y vanos. Así como su estado de conservación, e intervenciones recientes.

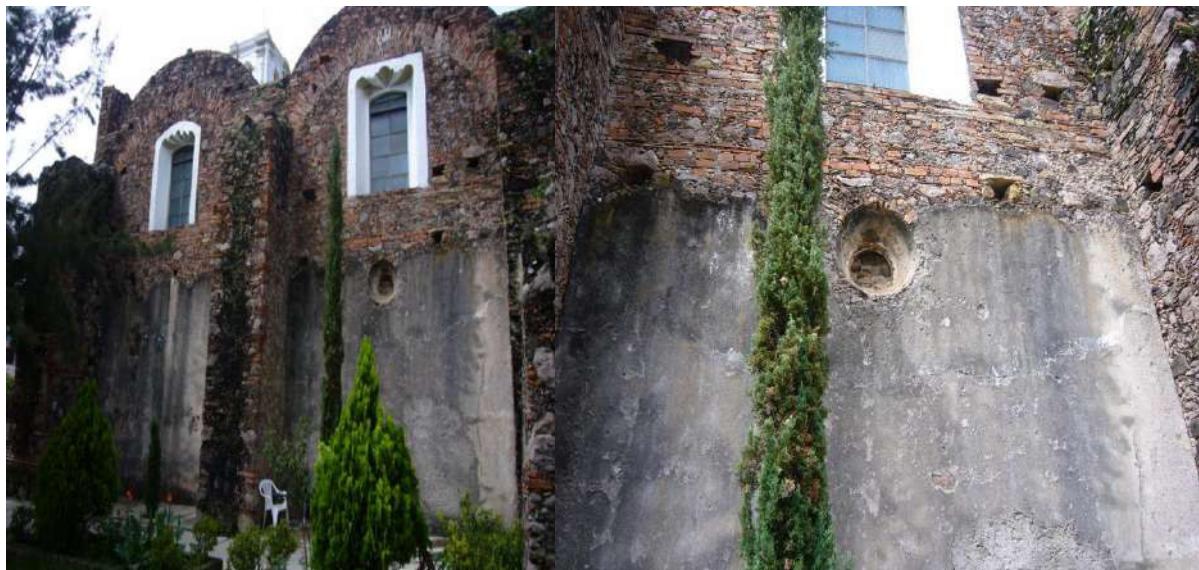
Fotografía 67. Estado de conservación de aplanado original.

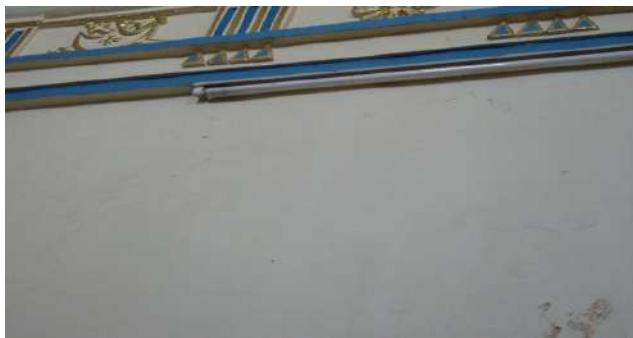
Fotografía 81. Imagen de las luminarias aparentes e improvisadas en el entablamento. **Fotografía 82.** Imagen de elementos arquitectónicos que conforman el entablamento: metopas, triglifos, régulas, gotas, ménsulas y cornisamiento corrido.

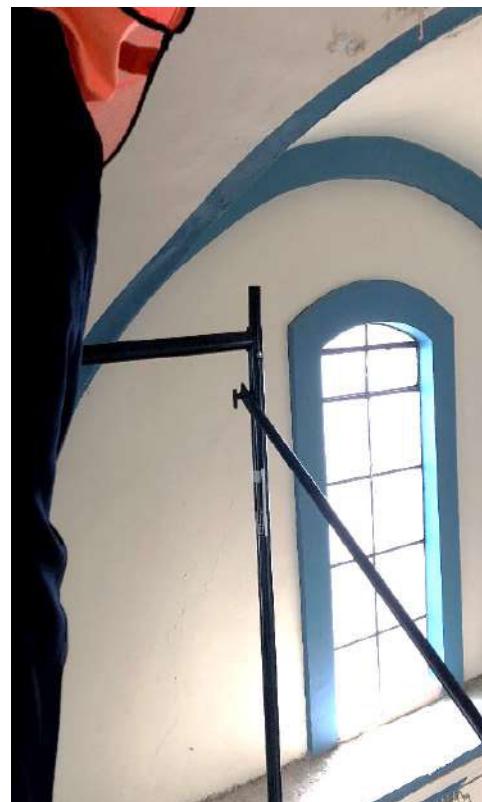
Fotografía 86. Se pueden observar daños

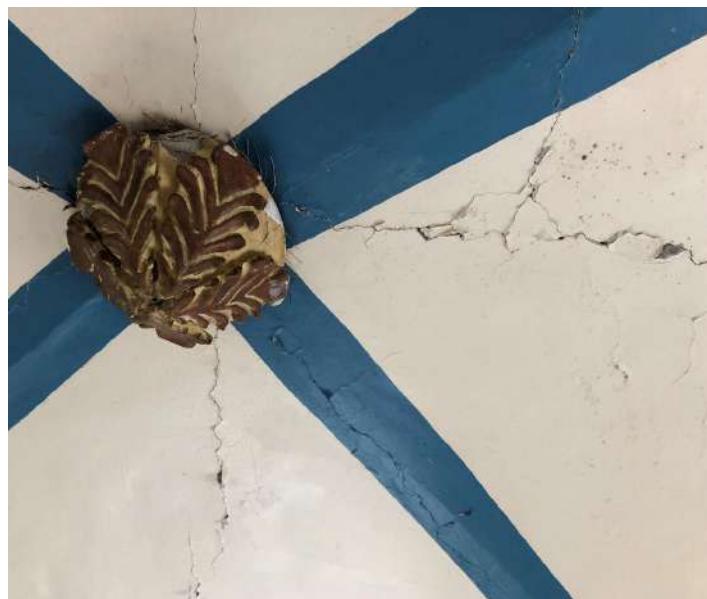
Se pueden observar principalmente los daños que hay en intrádos.

Fotografía 88: Pinjante de crucería en interior.

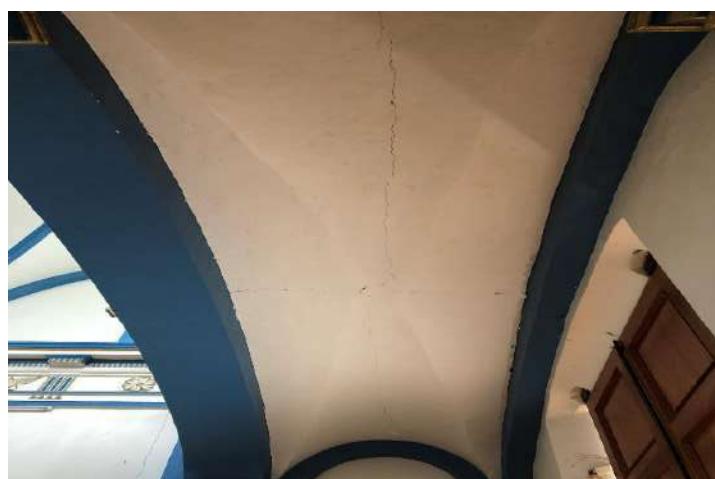
Fotografía 89. Detalle de grieta en bóveda.

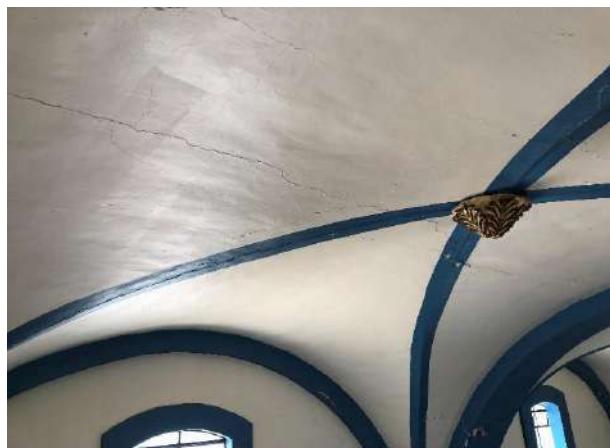
Se observan los daños en bóveda ocasionados por el sismo.

Fotografía 92. Grietas y fisuras en bóvedas.

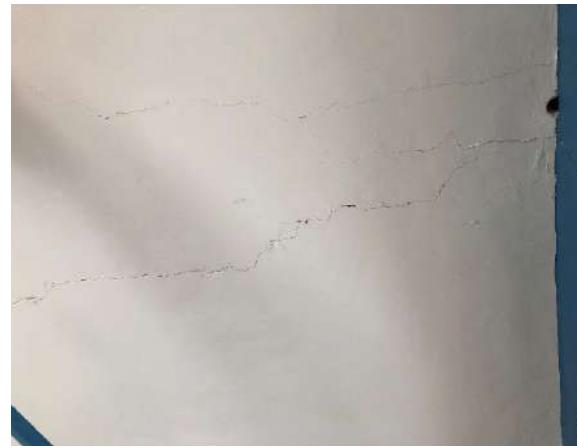
Fotografía 93. Grietas y fisuras en Aplanado.

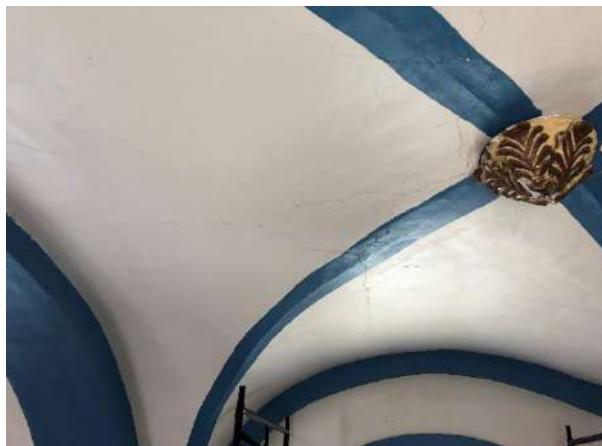
Fotografía 94. Grietas y fisuras en crucerías.

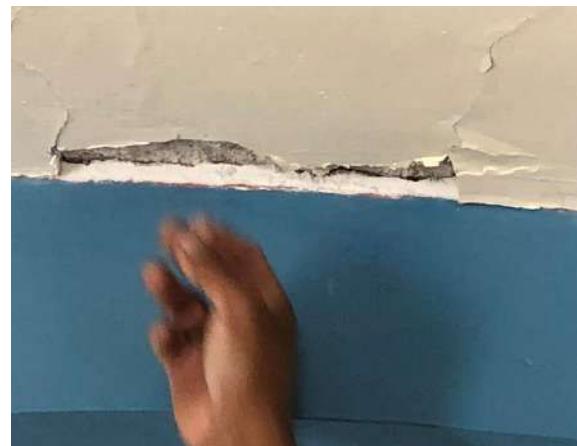
Fotografía 95. Grietas en crucerías.

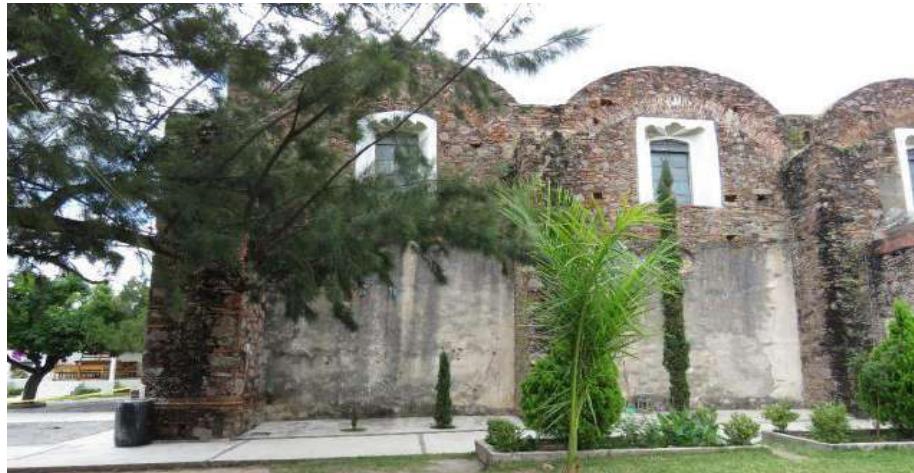
Fotografía 118. Muro lateral oriente.

En los muros se registraron deterioros por falta de elementos de la fábrica, se presentaban fisuras verticales en contrafuertes de muros de carga, de igual forma habían perdido elementos, como piedra y mortero. En ambos muros laterales se presentaban daños en los aplanados antiguos, en el muro donde se localiza el óculo de la base de torre la grieta trascendió a muro afectando desde la cubierta del bautisterio hasta el centro de la puerta principal.

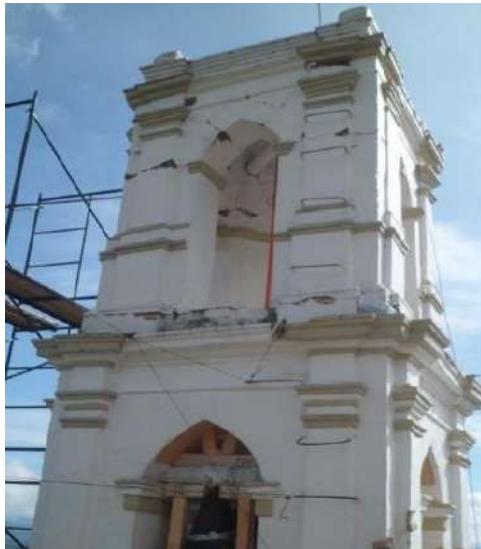
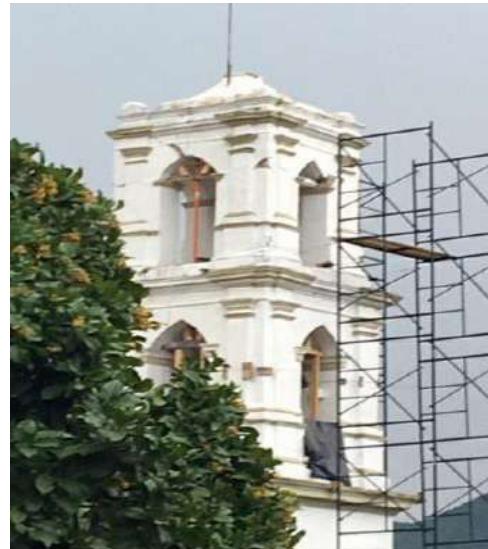
La torre campanario está compuesta por dos cuerpos, al exterior de ambos se observan grietas verticales, en los arcos de los vanos, hay grietas que atraviesan de lado a lado los arcos, en su parte central y a 45° (en las 4 fachadas).

Al interior del segundo cuerpo de la torre, en la parte del cupulín, se encontraron piezas de ladrillo fracturado y separadas por destrucción de la junta (indica el trayecto que tuvieron las grietas). Arriba de los arcos había desprendimiento de aplanado y grietas con aberturas que trascienden, corren por juntas, y ascienden visibles al interior y exterior de los cuerpos.

Fotografías 119 y 120. Vistas de las grietas en interior y exterior de la torre.

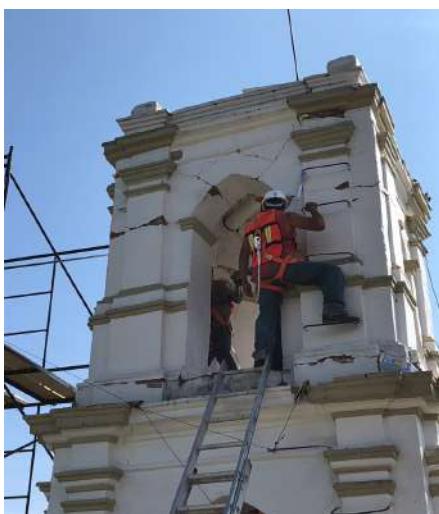
Fotografías 121 y 122. Se pueden ver los daños al exterior y al interior de los cuerpos de torre.

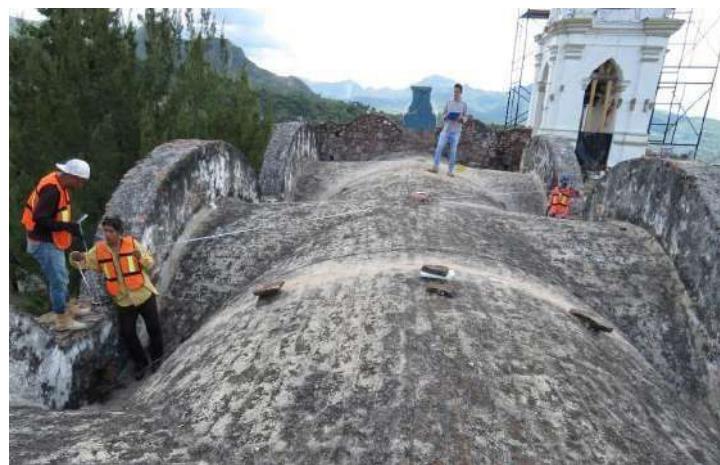
Se encontraban en un estado de deterioro avanzado, ya que se detectaron grietas que trascienden ambos paños (interior y exterior), siendo la misma situación en arcos torales, además de los deterioros que se presentaban en pretilles, entortados y chaflanes.

Fotografía 125. Diagnóstico de bóveda.

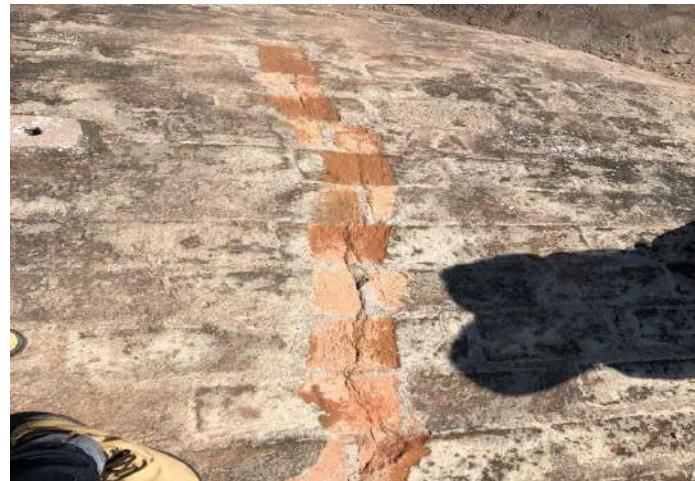
Fotografía 126. Grieta estructural en área de bóveda.

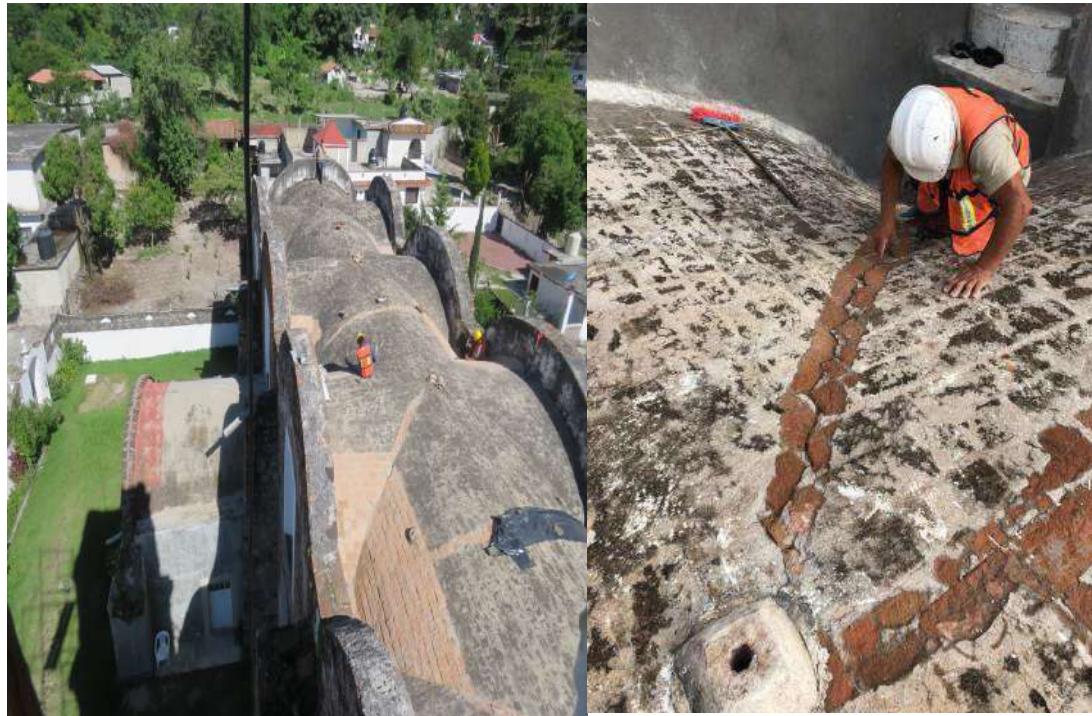
Fotografías 134 y 135. Eliminación de planilla para revisión de daños en bóvedas.

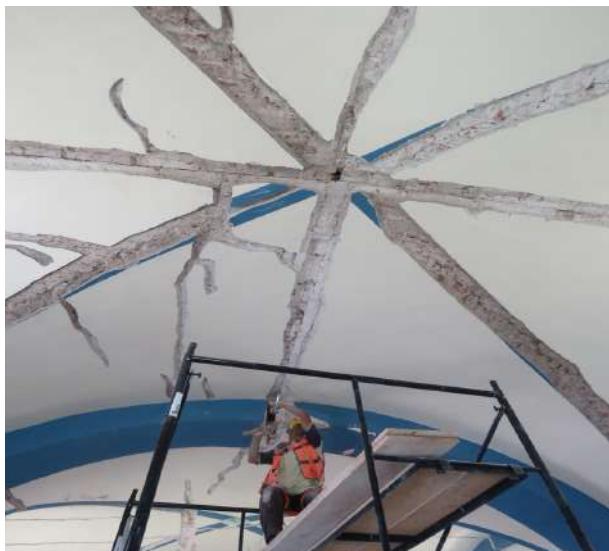
Fotografía 140. Calas de prospección en bóveda.

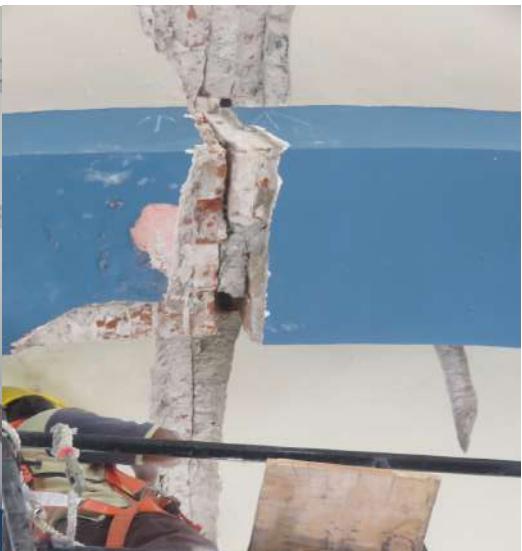
Fotografía 141. Grieta estructural en arco.

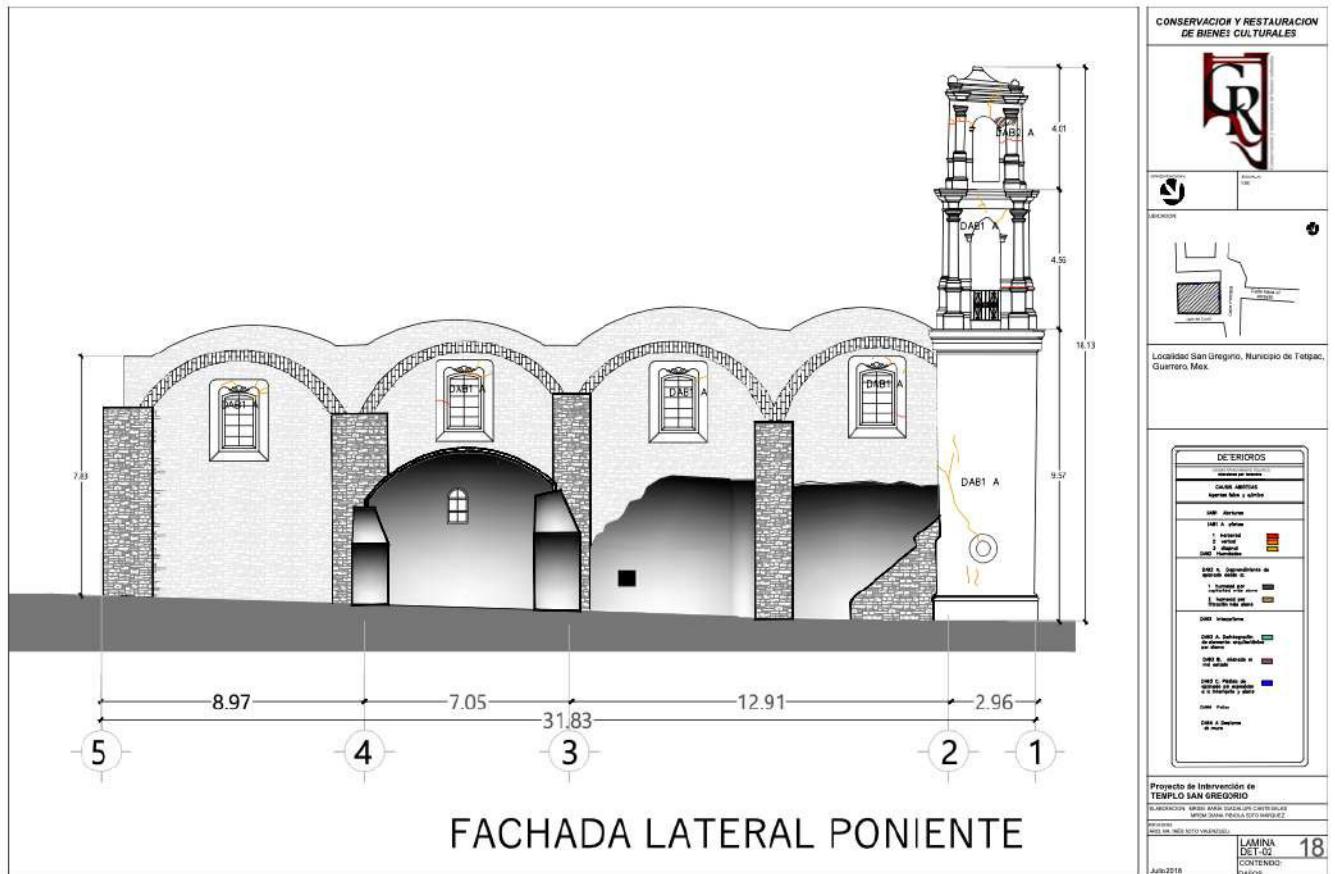
Plano 24:registro de daños en fachada lateral poniente.

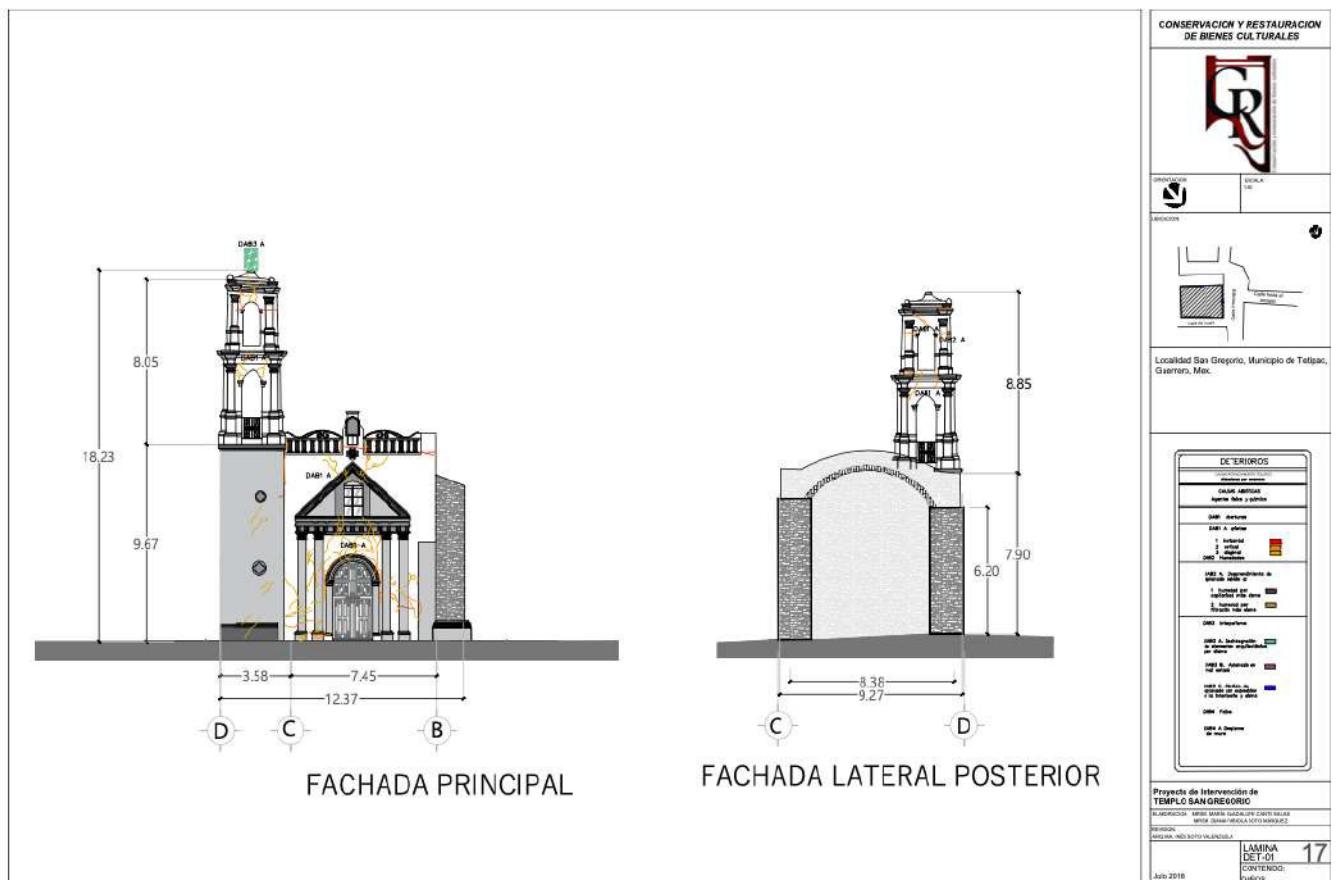
Plano 25: registro de daños en fachada principal y lateral posterior.

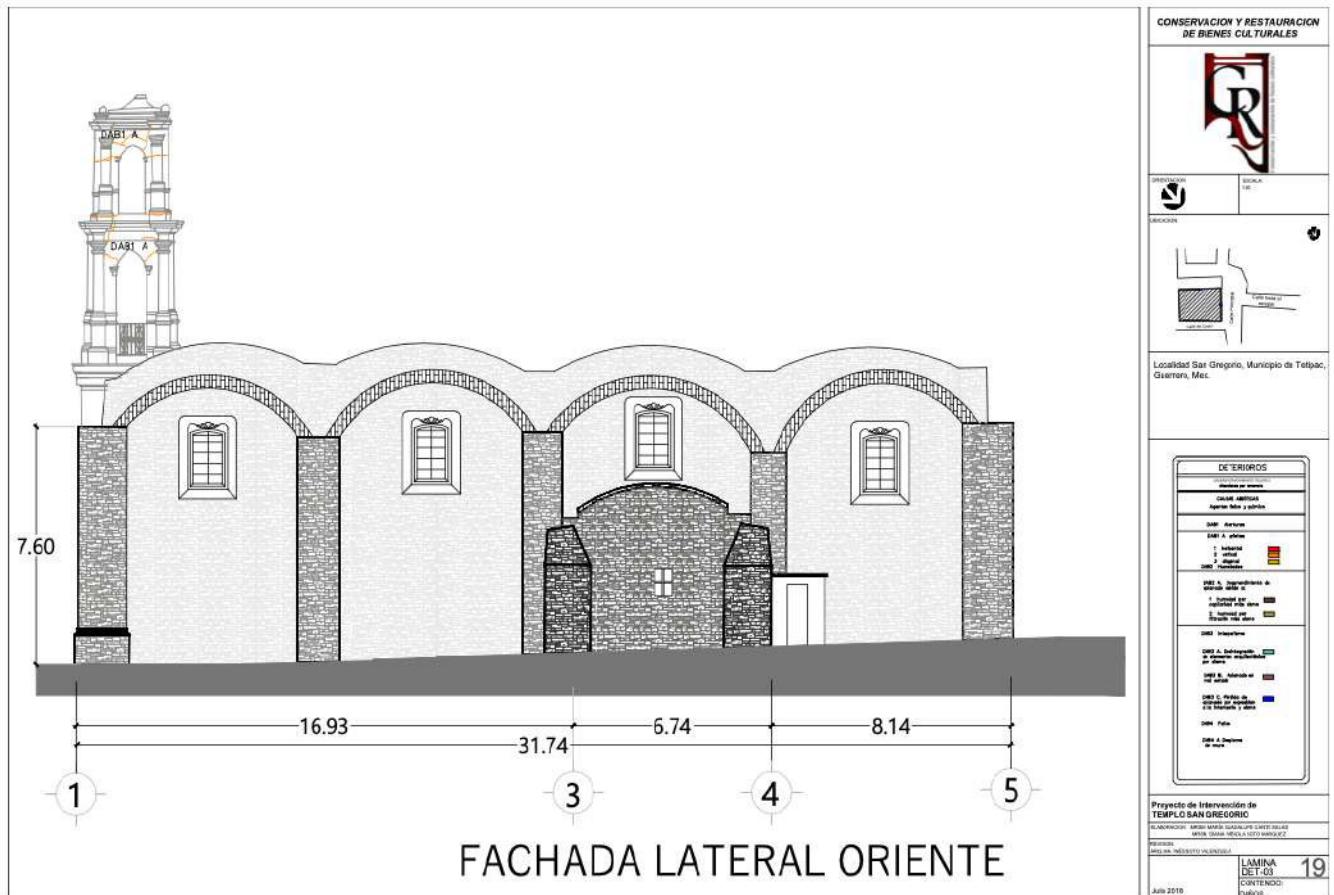
Plano 26:registro de daños en fachada lateral oriente.

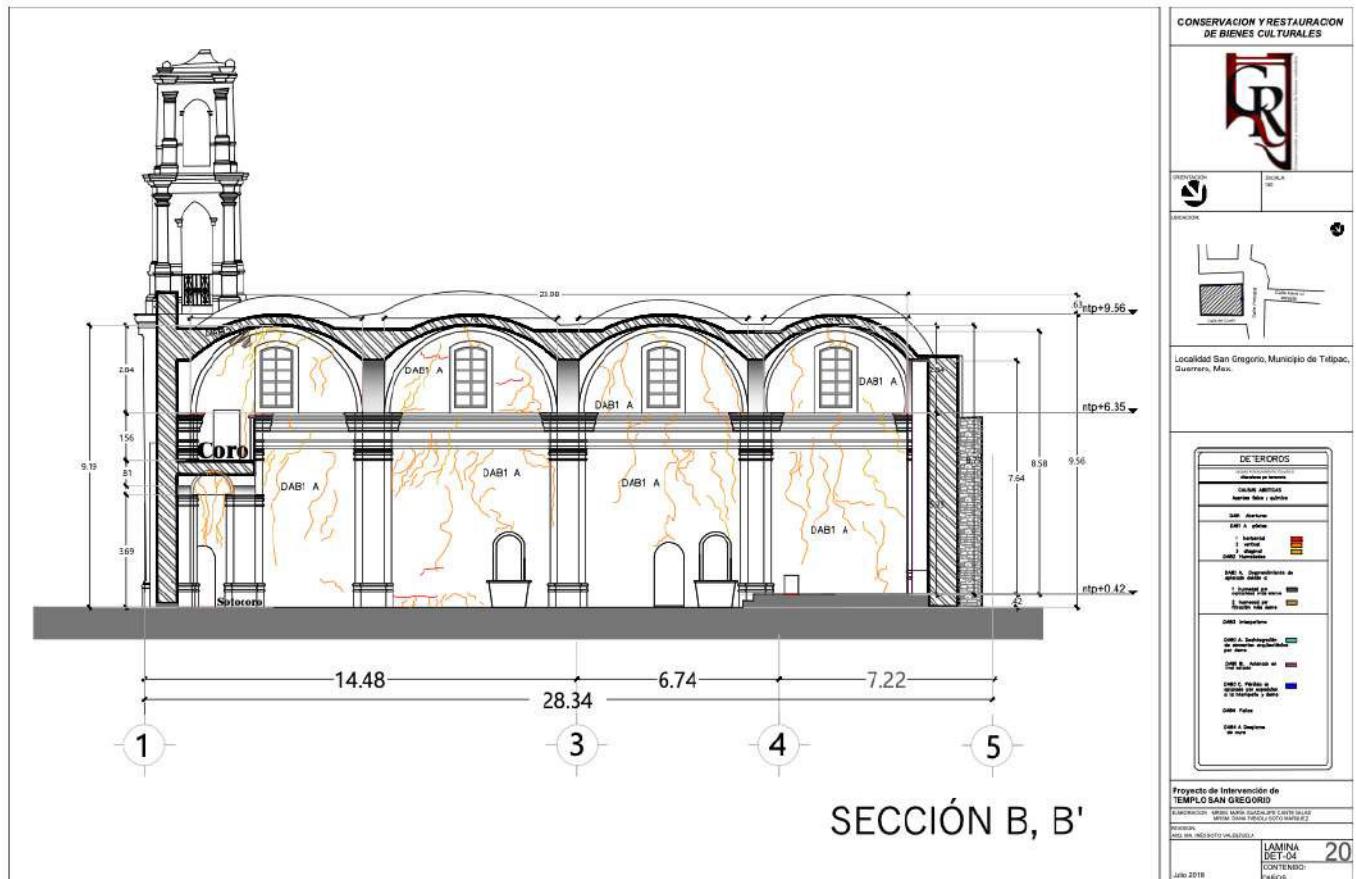
Plano 27:registro de daños por secciones.

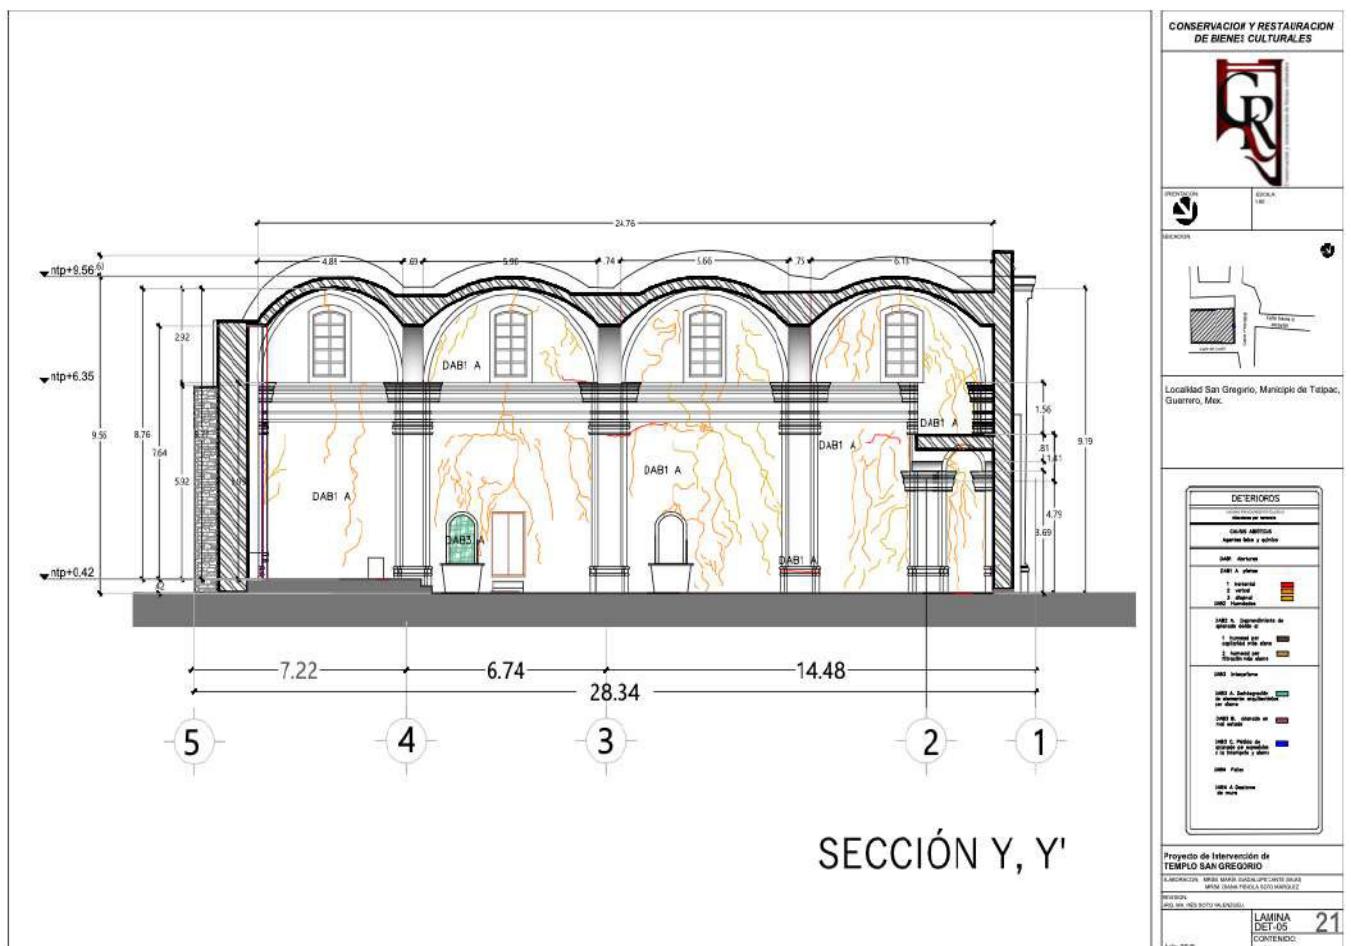
Plano 28:registro de daños por secciones.

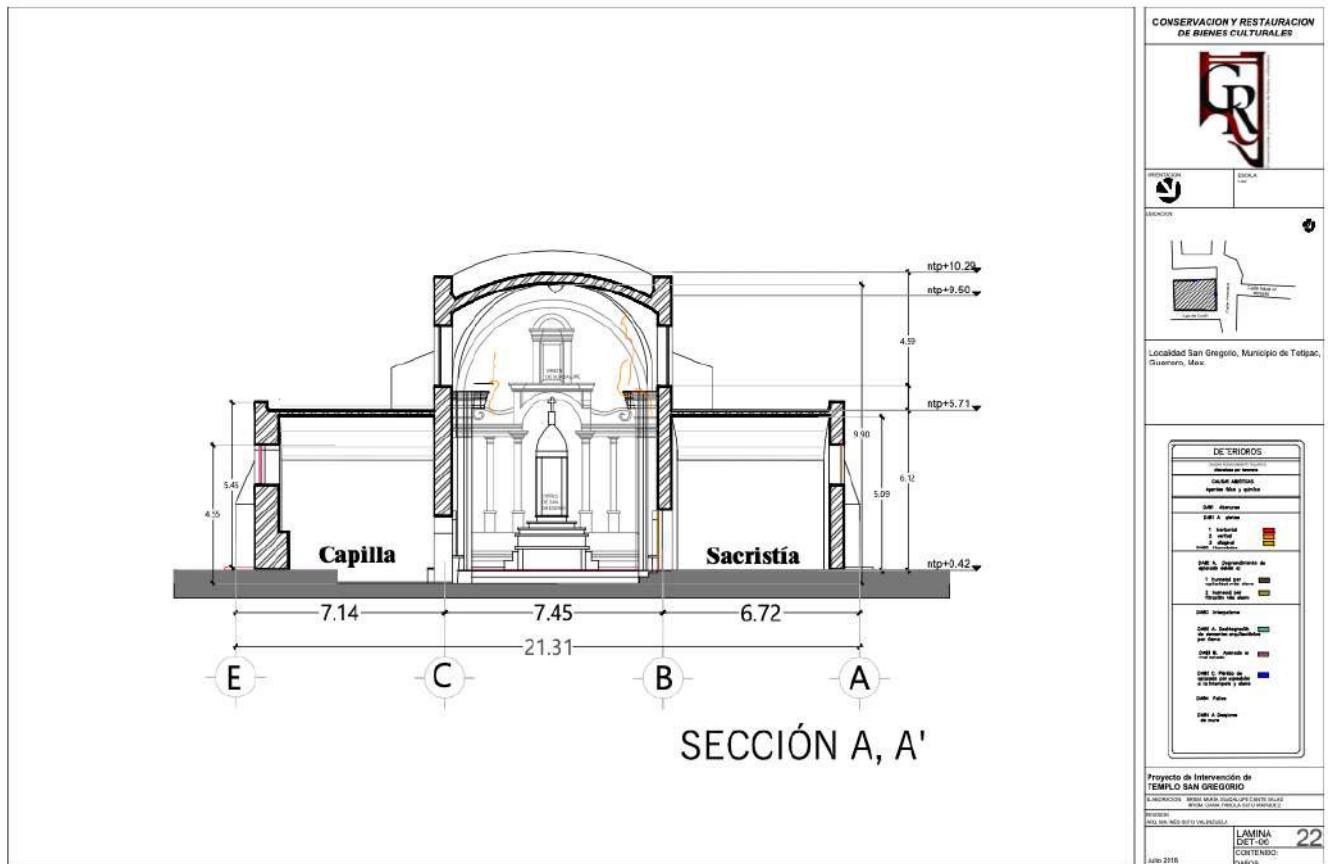
Plano 29:registro de daños por secciones.

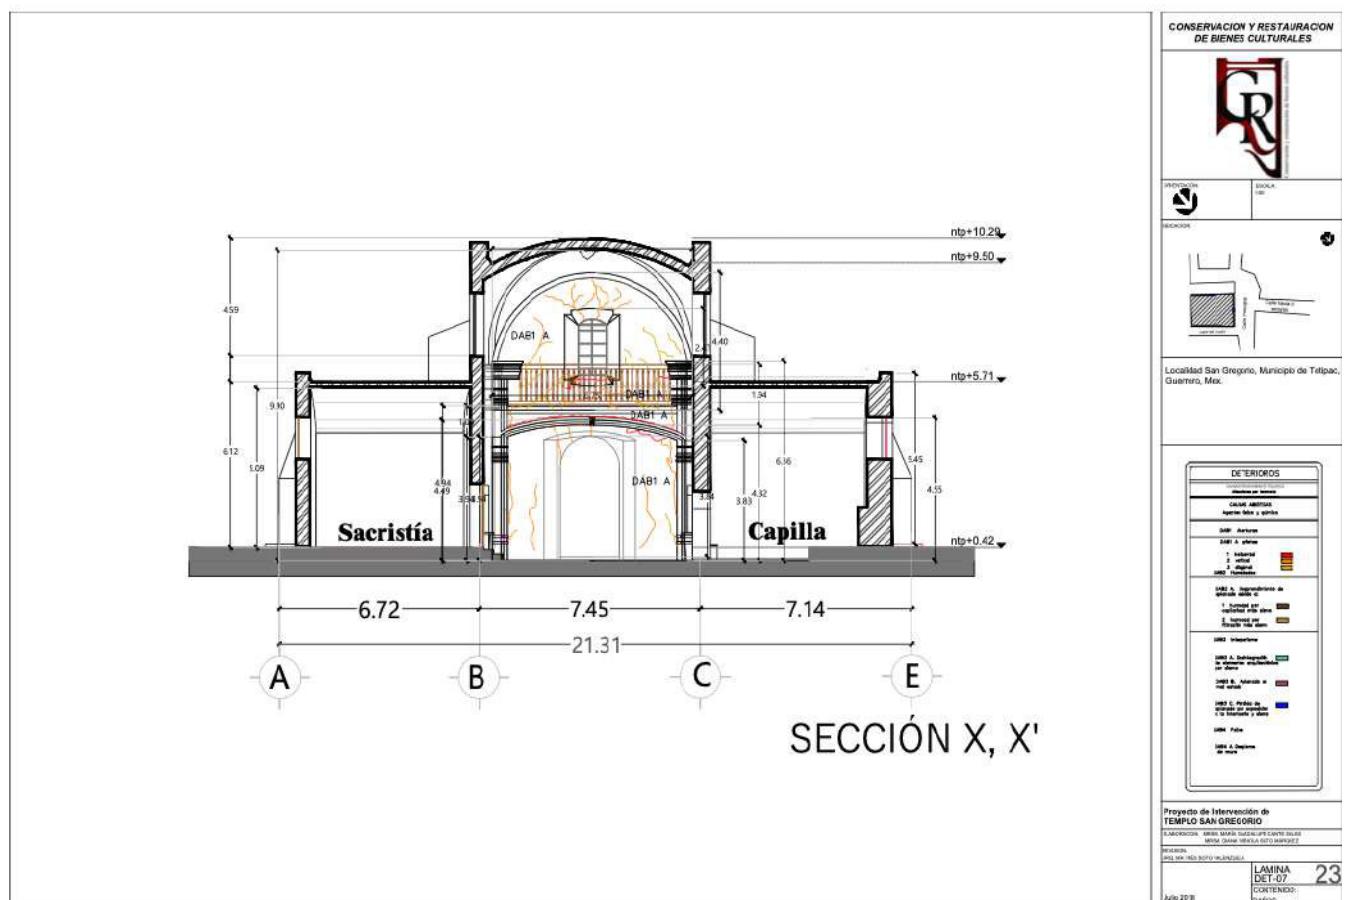
Plano 30:registro de daños por secciones.

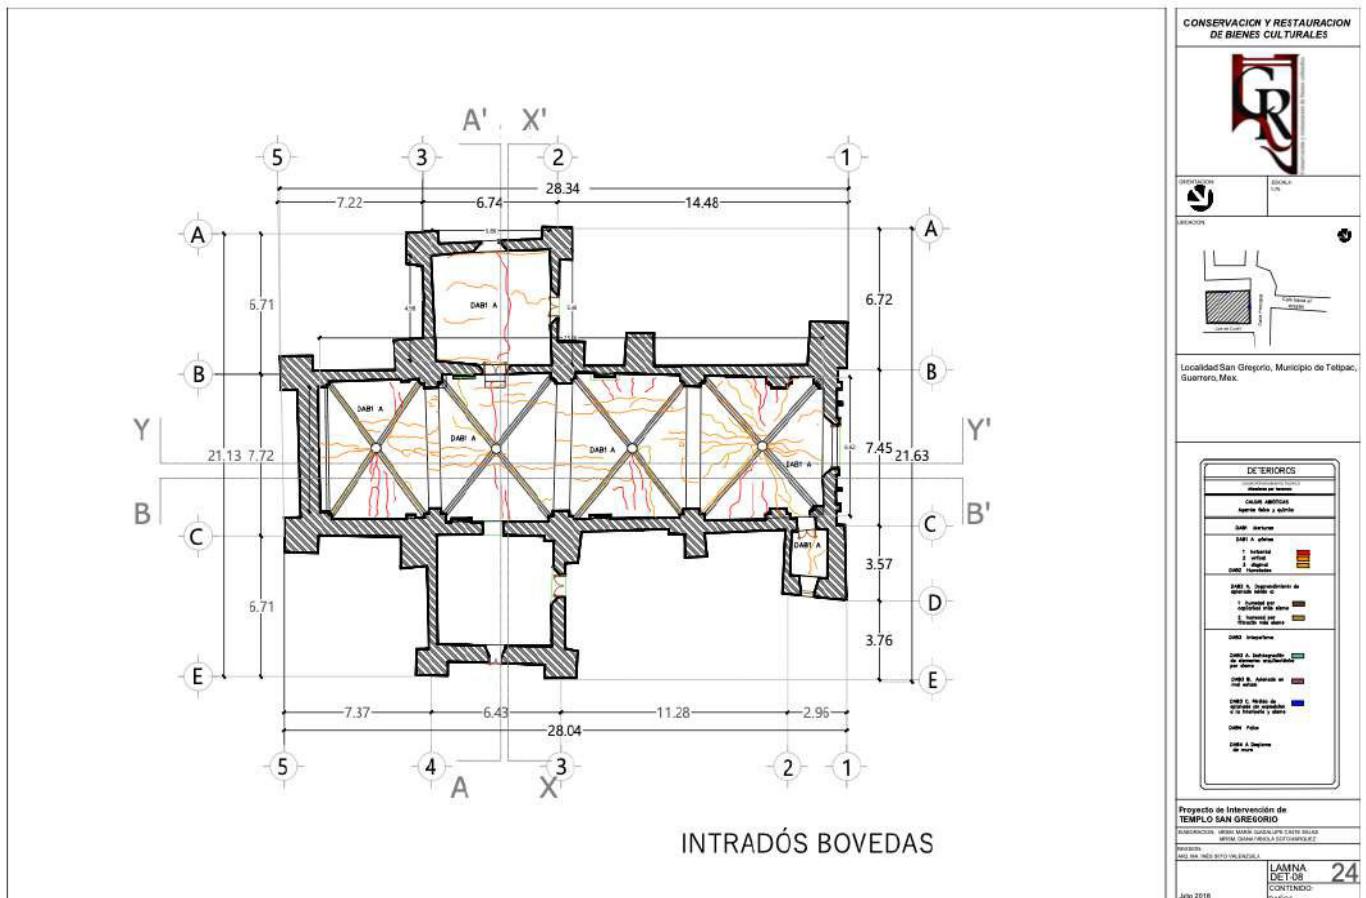
Plano 31:registro de daños en intradós de bóvedas.

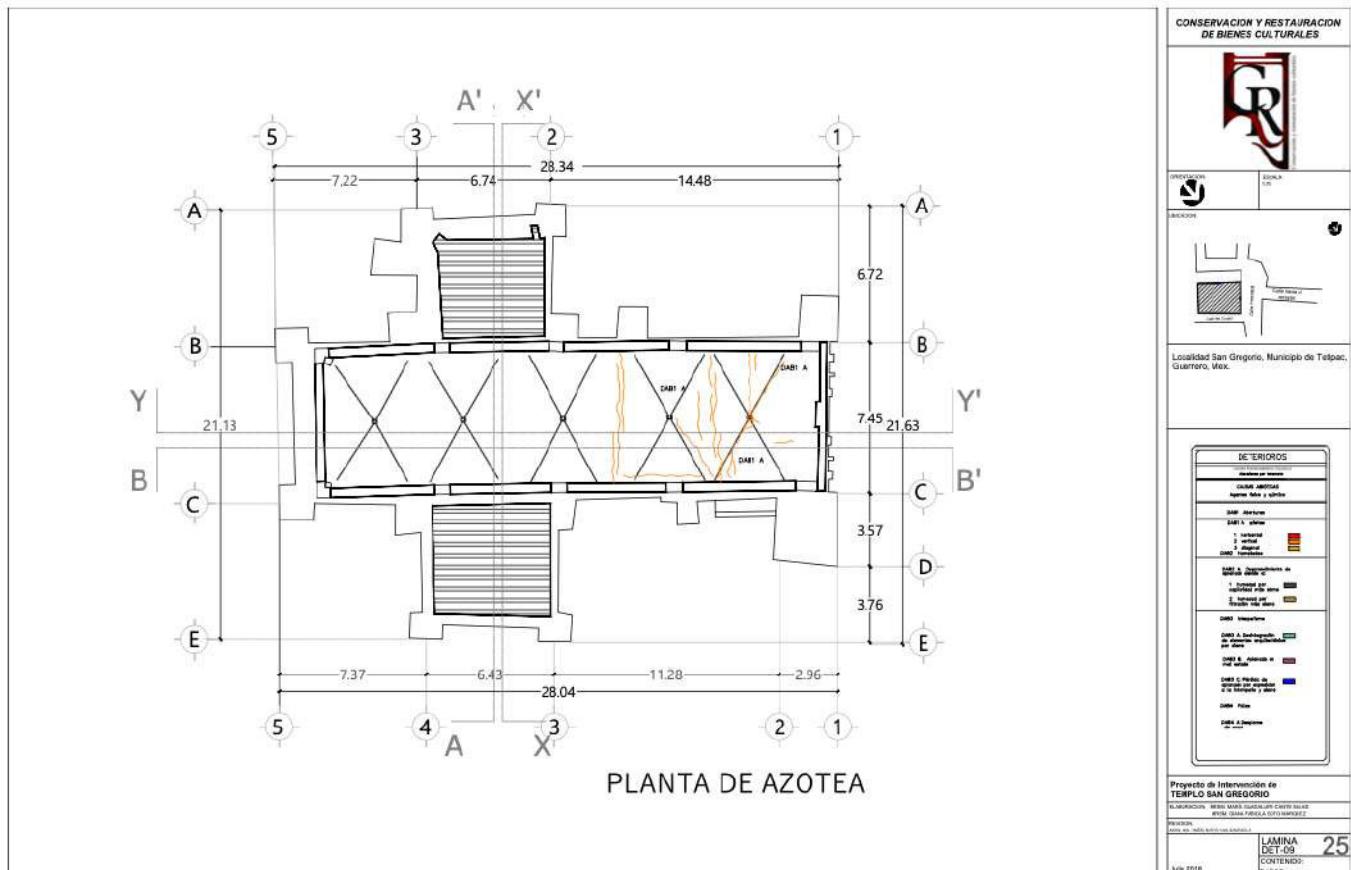
Plano 32:registro de daños en planta de azoteas.
