UNIVERSIDAD DE GUANAJUATO

MAESTRÍA EN RESTAURACIÓN DE SITIOS Y MONUMENTOS

**"AFECTACIONES EN INMUEBLES HISTÓRICOS A CAUSA DEL SISMO DEL
2017. Caso: Templo de San Gregorio en Tetipac, Guerrero, México".**

Lic. María del Rocío Chávez Ávila

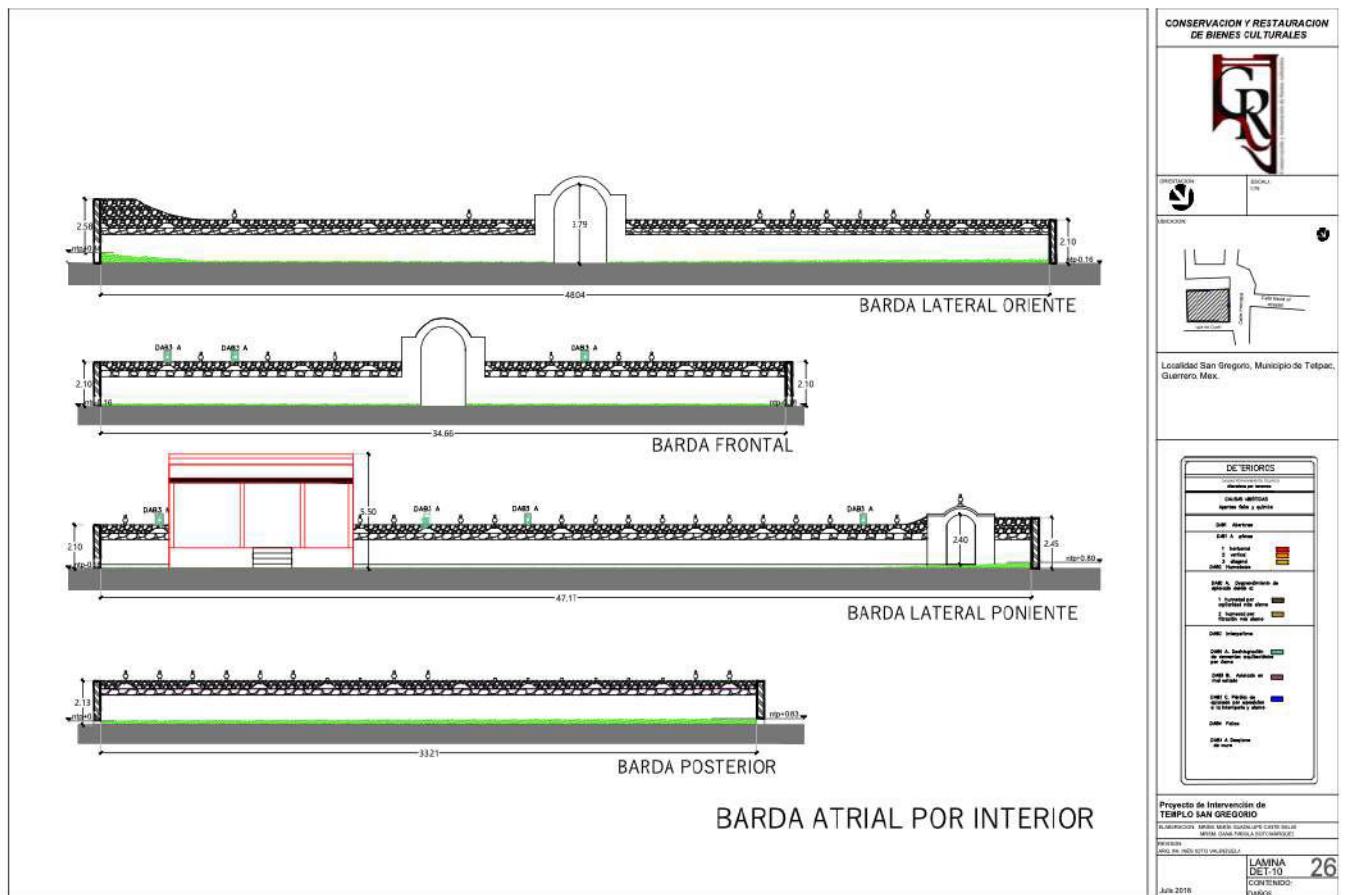
Plano 33:registro de daños en barda atrial al interior.

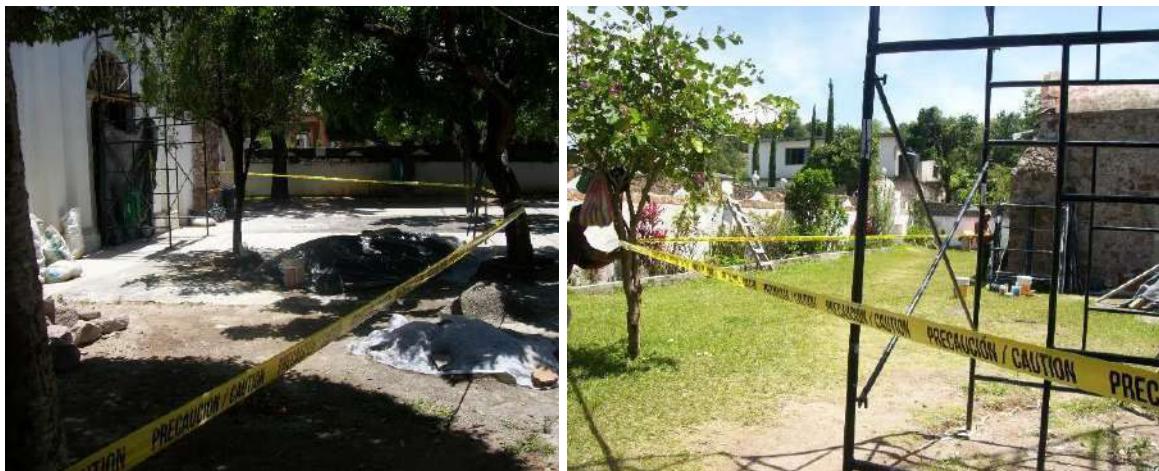
Fotografías 147-148. Protección de elementos muebles e inmuebles por destino para la realización de trabajos.

Se elaboró un registro de bienes muebles presentes en el templo, a través de un inventario (listado de anexos), así como la protección mediante el uso de propileno negro de baja densidad de 4 mm de espesor, para asegurarlos del polvo, robo o daño y se resguardaron en un área segura del edificio.

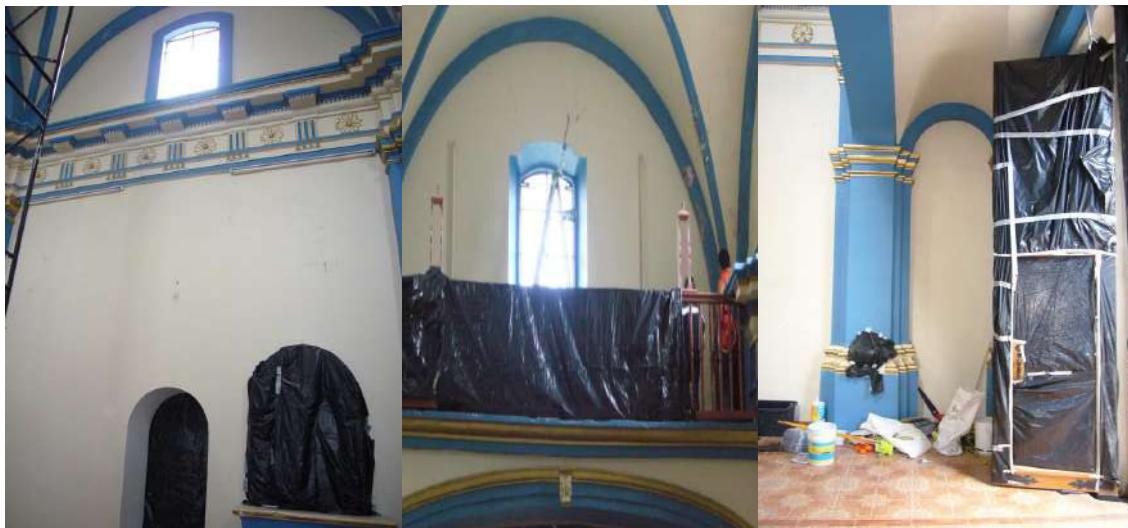
Fotografías 149, 150 y 151. Protección con polipropileno negro.

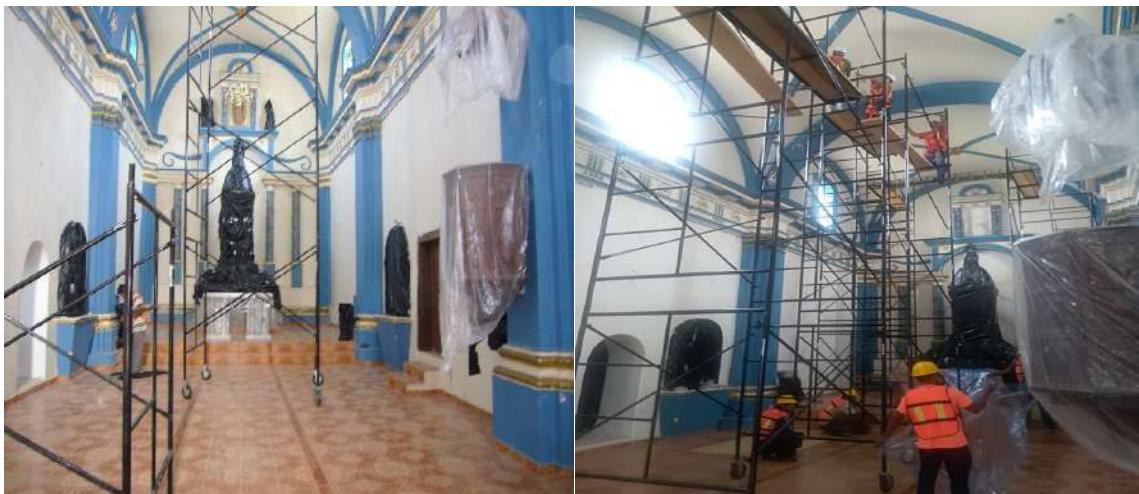
Fotografías 152 y 153. Protección de elementos ornamentales y colocación de andamiaje.

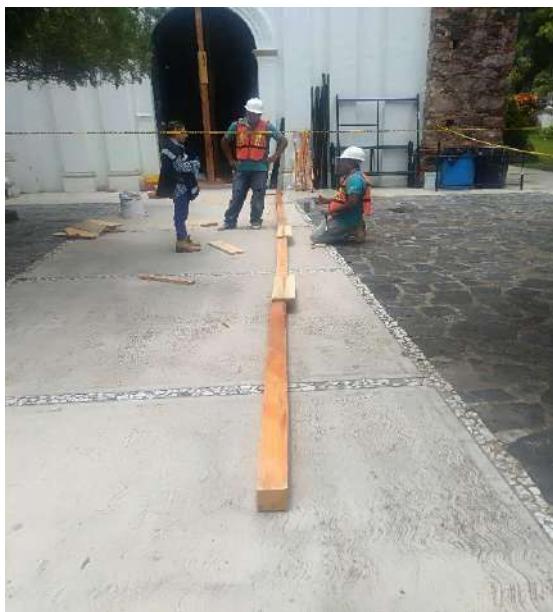
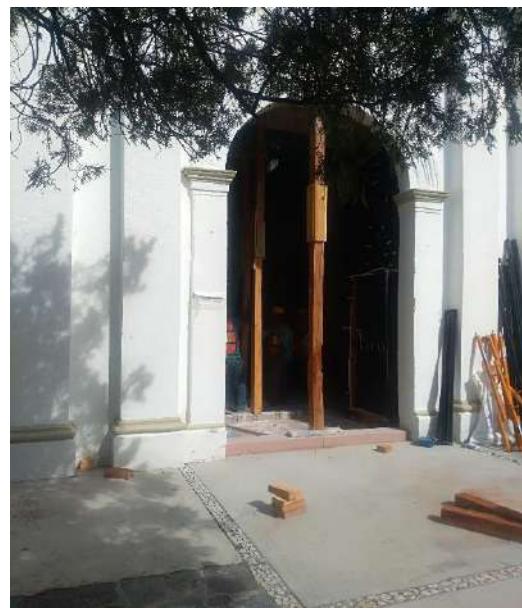
Fotografía 154-155: Trazo y corte de las partes del apuntalamiento en sitio.

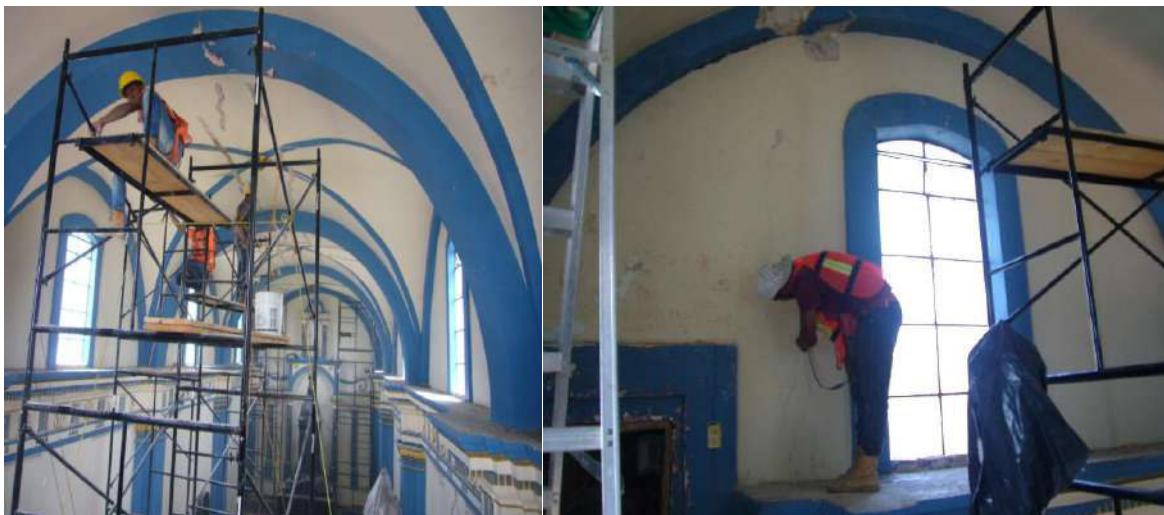
Fotografías 156 y 157. Colocación del sistema de andamiaje.

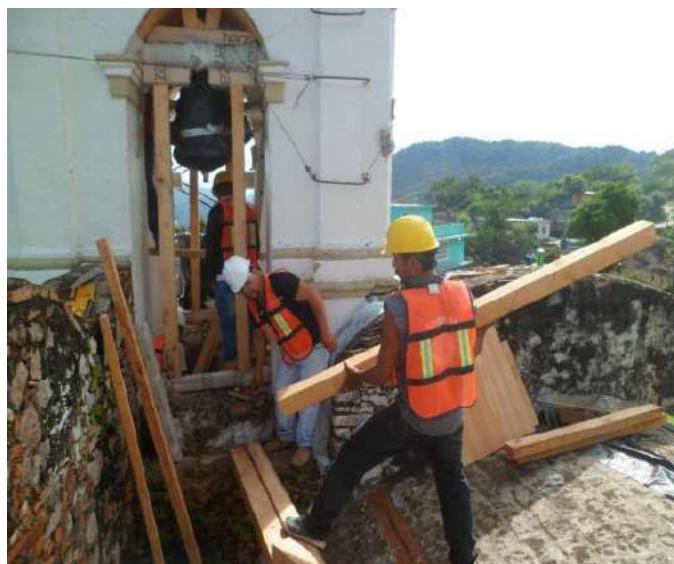
Fotografía 158: Habilitado del cuerpo del apuntalamiento (vigas madrina, de arrastre y pies derechos).

El proceso consistió en armar un apuntalamiento (arcos), con una viga de arrastre y una viga madrina fabricadas con polín de madera de 4x4”, sostenidas con dos pies derechos, con apoyo de gatos hidráulicos, posteriormente se armó una cercha en forma de semicírculo, con tres riostras, una vertical al centro del arco, y dos laterales a 45°, las que recibían el esfuerzo del muro, mediante un triplay de contacto de 6mm para distribuir las cargas, dicho triplay forrado con bajo alfombra para prevenir cualquier daño al contacto en perfiles del intradós del arco.

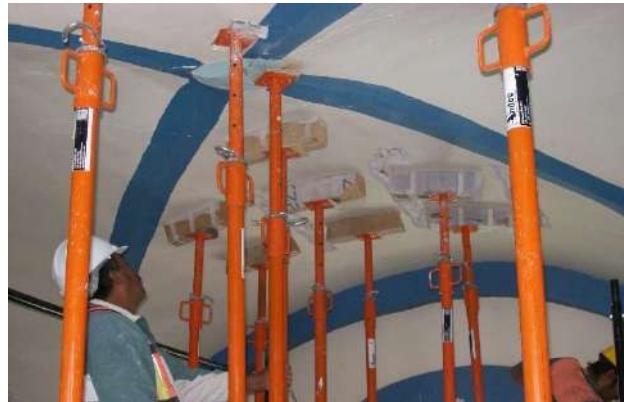
Fotografía 161: Proceso de estructuración de apuntalamiento en cúpula de nave.

En el caso de las cúpulas de nave, se optó por construir una torre de andamios con pasarelas de triplay reforzadas con polín, mientras que en el caso de los arcos torales únicamente se apuntaló desde piso, utilizando gatos hidráulicos y polines de madera en una forma simple, como en el caso de los arcos de torre. Colocados acorde a la geometría del elemento, dicha cercha se colocó en sentido perpendicular a la grieta presente, de esta forma permitiría trabajar de manera plena en el cosido de la grieta. La estructura se generó a partir de torre de andamios y el uso de polines de 4”, además de gatos hidráulicos.

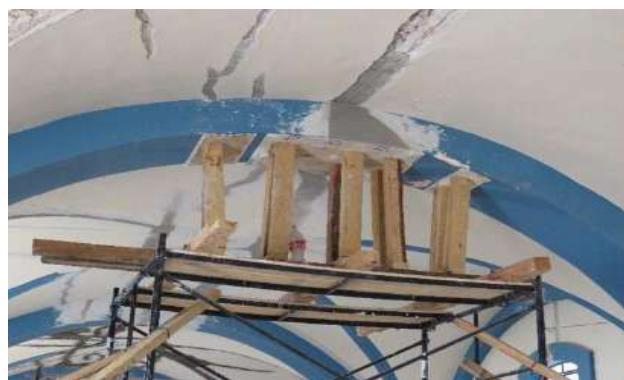
Fotografía 162: Cercha terminada para apuntalamiento de arco toral.

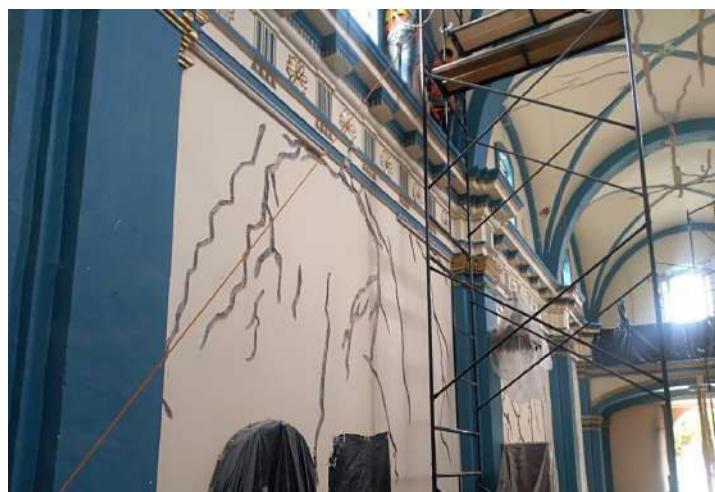
Fotografía 163: Liberación de aplanado en fisuras al interior de la nave, previo sondeo mediante calas de inspección.

Primeramente, se realizaron calas de inspección para valorar el tipo de daño e identificar si eran grietas o fisuras. Este procedimiento consistió en el retiro de aplanado, en áreas donde se presentaron grietas y fisuras, se llevaron a cabo perfilando previamente la zona de retiro en un rango de 5 a 20cm, a cada lado de la fisura o grieta según fuera el caso, se realizó por medios mecánicos utilizando cincel y marro a golpe rasante, con movimientos controlados y sumo cuidado, evitando dañar la estructura y aplanado contiguo, sin embargo en algunos casos se optó por retirarlo para evitar un desprendimiento a futuro, debido a que presentaba disagregación.

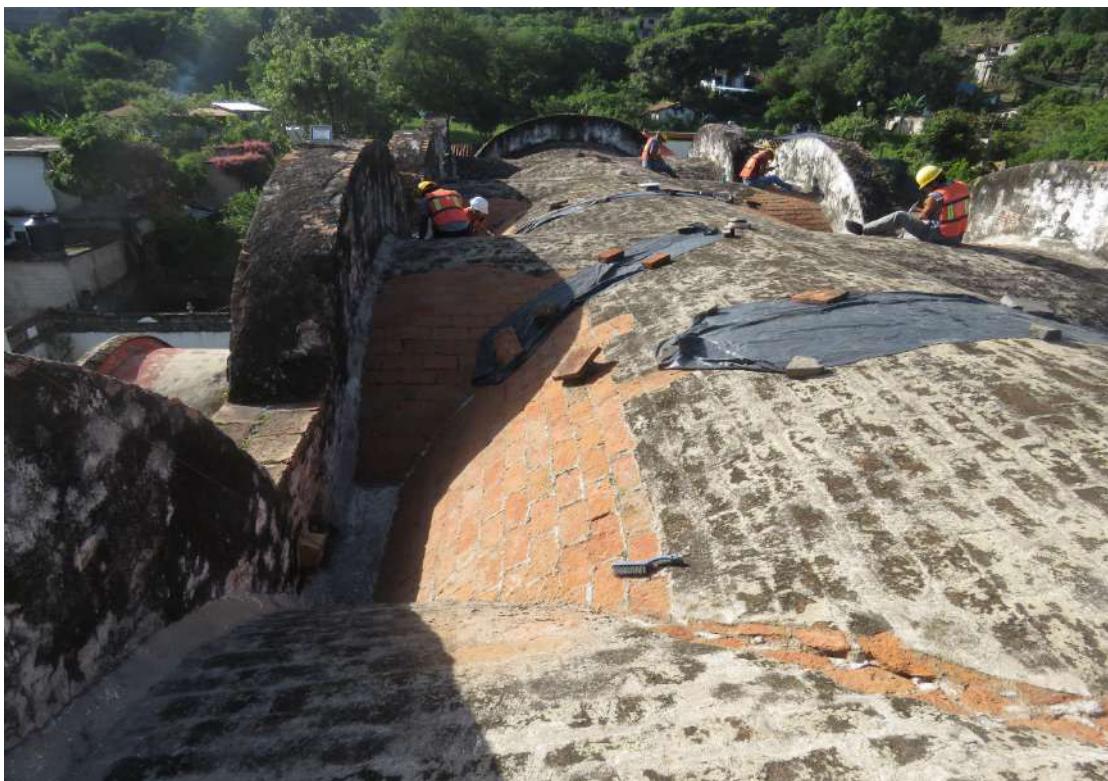
Fotografía 164. Retiro de aplanado en bóveda.

La liberación de aplanado se llevó a cabo en secciones de sotocoro, coro y bautisterio, fachada, cubierta y en ambos cuerpos de la torre campanario, interviniendo al interior y exterior, se cuidó en todo momento la integridad física del personal, que ejecutó de manera directa dicho trabajo.

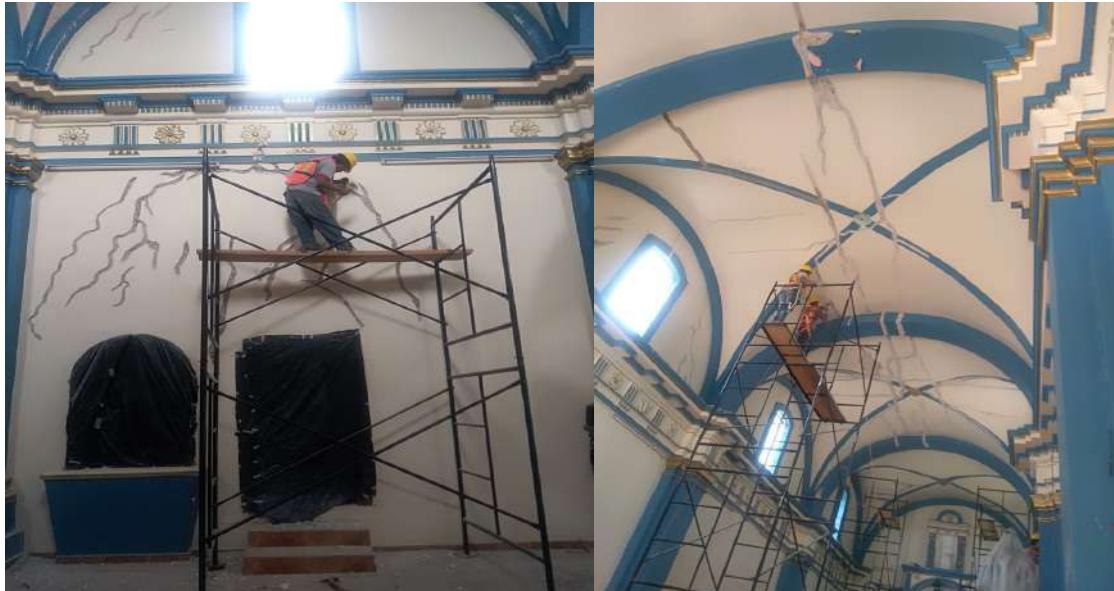
Fotografías 165 y 166. Inspección en muros y cubiertas por medio de calas

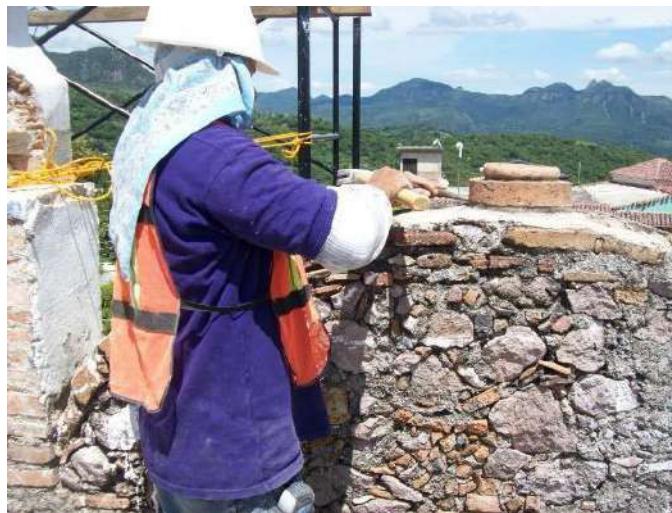
Fotografía 167. Liberación de aplanado en grietas al exterior de la nave, en la imagen se presenta también el retiro del aplanado en los pretilles desprendidos en fachada principal.

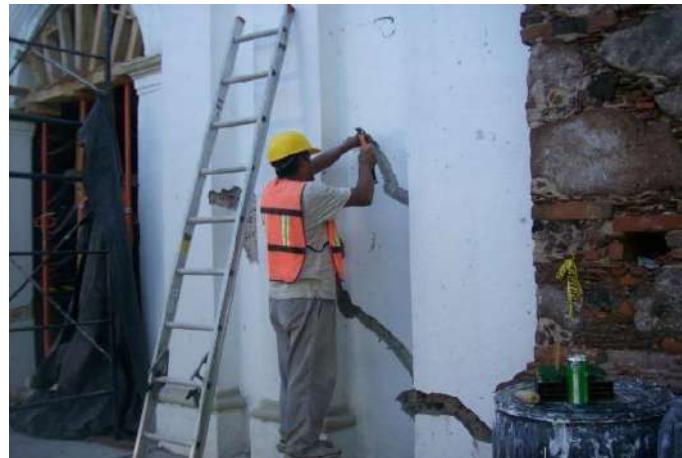
Fotografía 168: Liberación de aplanados en fachada principal para el tratamiento de las fisuras.

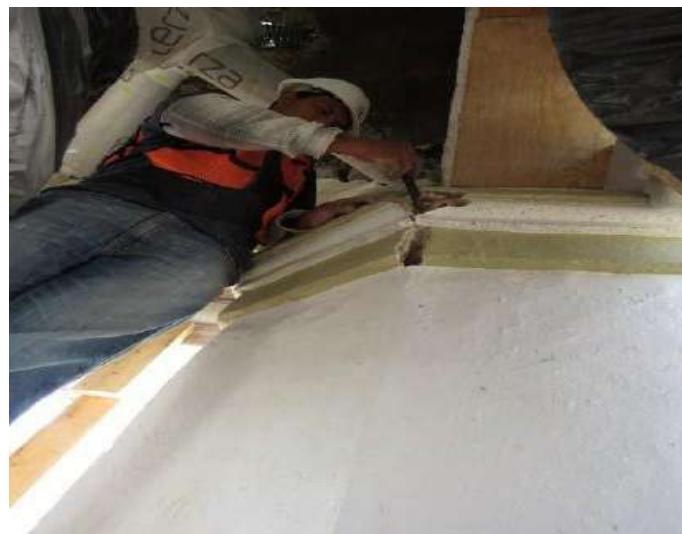
Fotografía 169. Liberación de aplanado al interior de la torre campanario, siguiendo la trayectoria de las grietas identificadas.

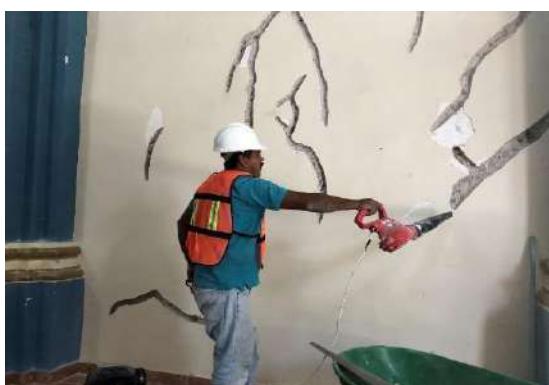
Fotografía 170. Limpieza en seco del área fisurada una vez retirado el aplanado con cepillo de ixtle y compresor.

Las acciones de consolidación se concentraron en muros, atendiendo las grietas y fisuras presentadas. En las fisuras de aplanado el procedimiento fue a base de limpieza en seco con compresor, eliminando elementos flojos, seguido de limpieza en húmedo con una solución de agua-alcohol para romper la tensión superficial en los labios de la fisura, aplicado mediante aspersión agua-cal para evitar la disgregación de la junta entre elementos de fábrica, para la reintegración de aplanado sano.

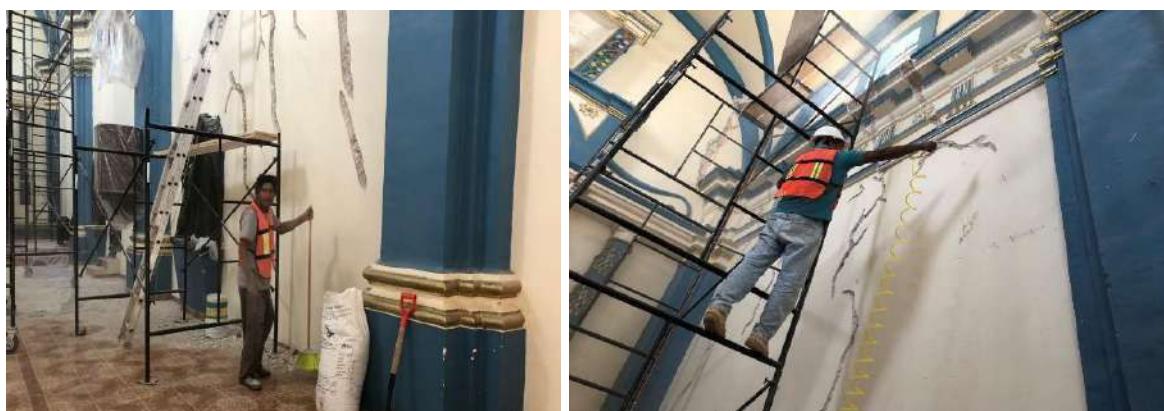
Fotografías 171-172: Limpieza húmeda con agua-alcohol y aspersión de agua cal y consolidación de cúpula.

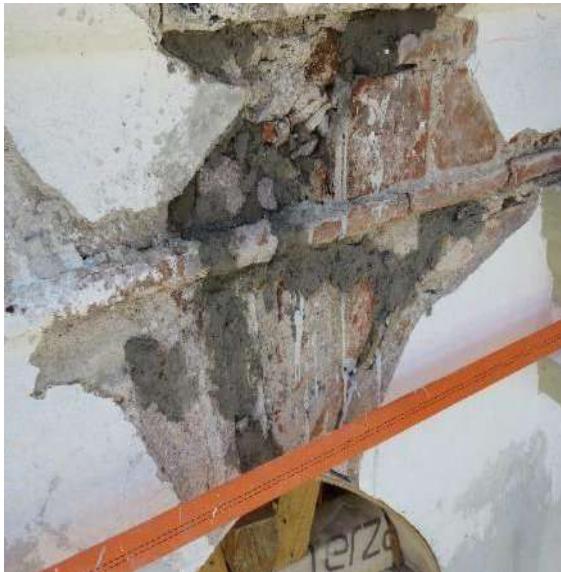
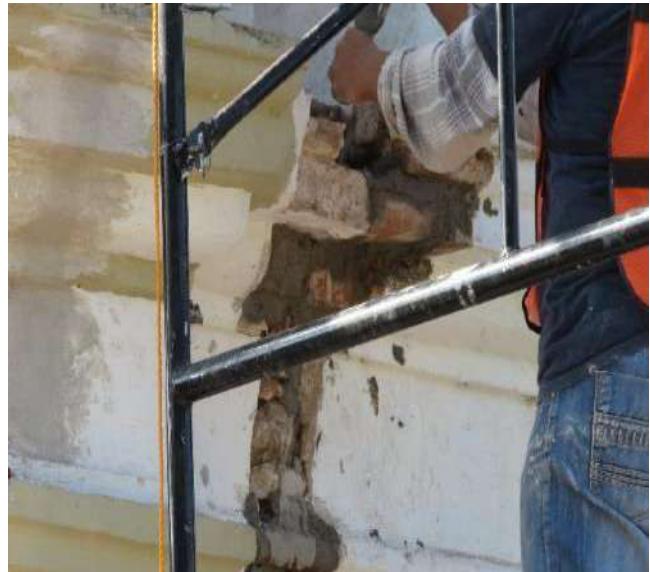
Fotografías 175 y 176: Luego de la limpieza de grieta, se realizó el rajueleo en junta disgregada o fracturada, las lajas de piedra se asentaron con mortero cal- arena.

El siguiente nivel de grietas para consolidar muros, fue sobre junta de fábrica, en las que en ninguno de los casos hubo pérdida por fractura de elementos, ni tampoco trascendieron a la cara opuesta del muro. El procedimiento se realizó a base de limpieza en seco, eliminando polvo y elementos flojos, para luego realizar limpieza en húmedo. Se realizó el retiro de elementos disgregados, para luego reemplazarse con un elemento similar en cuanto a dimensiones y material, complementando con rajueleo de piedra similar a la existente a lo largo de la grieta, colocando puertos de manguera de nivel de 1/2" de diámetro para finalmente aplicar inyecciones a base de cal, arena fina y tezontle cernido.

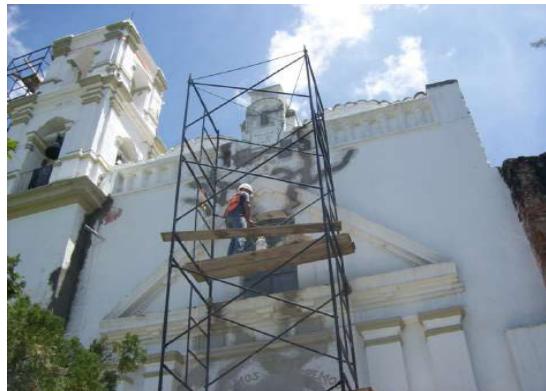
Fotografía 183: Colocación de aplanado en zonas intervenidas en fachada principal.

Esta acción se realizó al interior y exterior de la nave y la torre campanario. Tomando en cuenta la compatibilidad de materiales requerida, se realizó la reintegración con aplanado de cal- arena, respetando la fábrica de piedra del inmueble, agregando una capa interfase antes del aplanado, elaborada exclusivamente de cal- arena. Todo el proceso fue por medios mecánicos y técnicas de albañilería (zarpeo y enlucido).

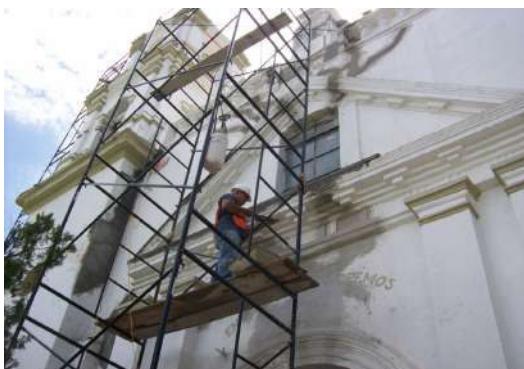
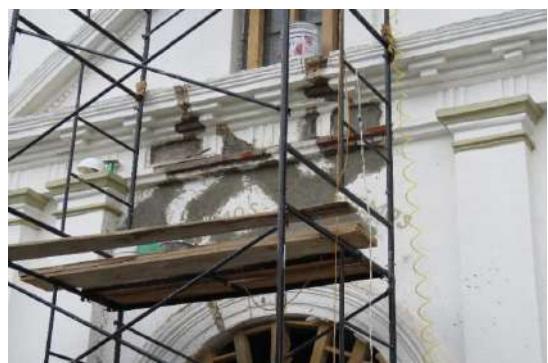
Fotografías 184 y 185. Reintegración de aplanado únicamente en las áreas afectadas luego de su tratamiento.

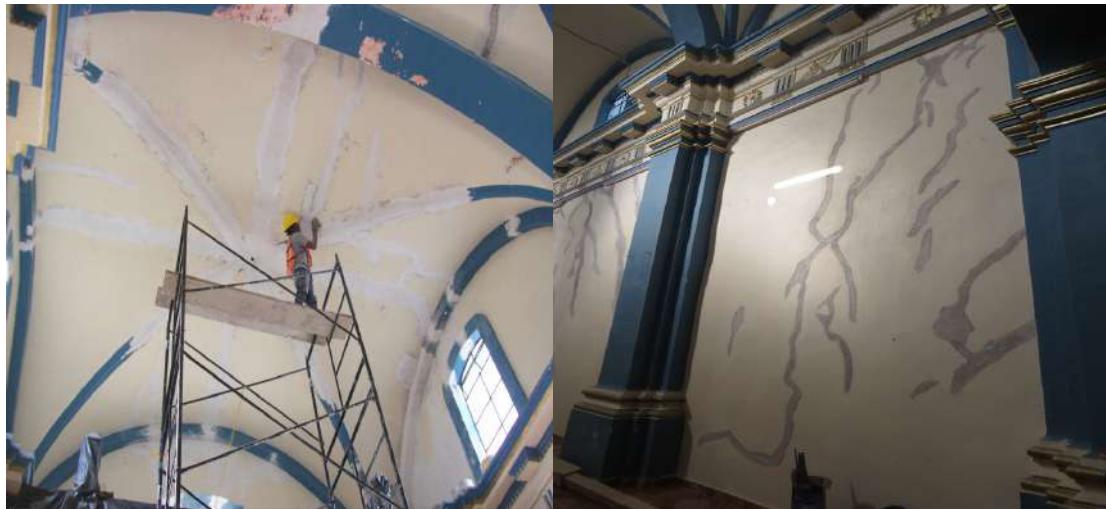
Fotografías 186 y 187. Reintegración de aplanado al interior.

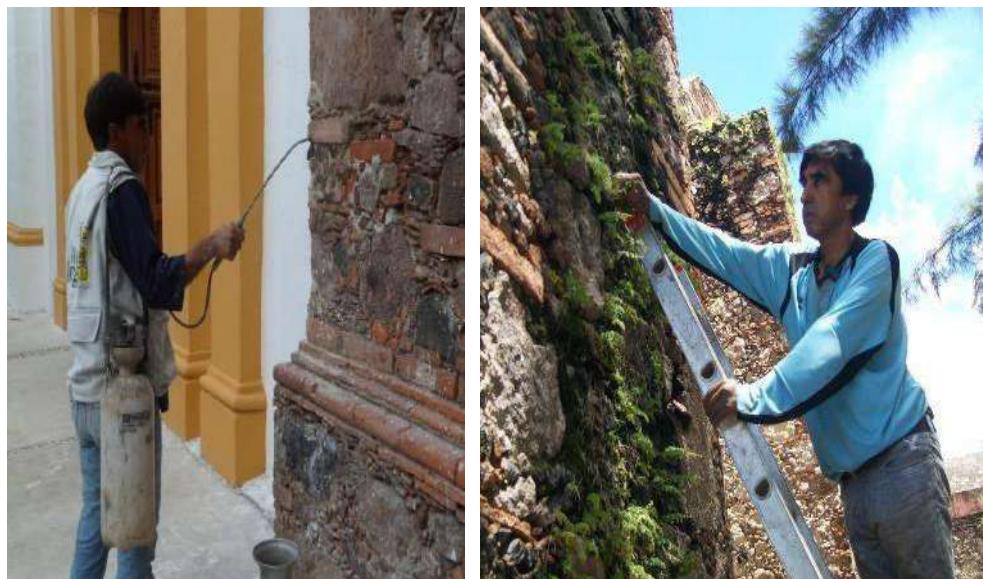
Fotografía 188. Fumigación al exterior de nave, sacristía y capilla; en cubiertas, muros y contrafuertes y cuerpos de torre.

- 1. Fumigación:** Se realizaron limpiezas, para aplicar mediante aspersión, inyección o inmersión una solución de agua con bórax, hipoclorito, y peróxido, para continuar con lozas y cuerpos de torre.

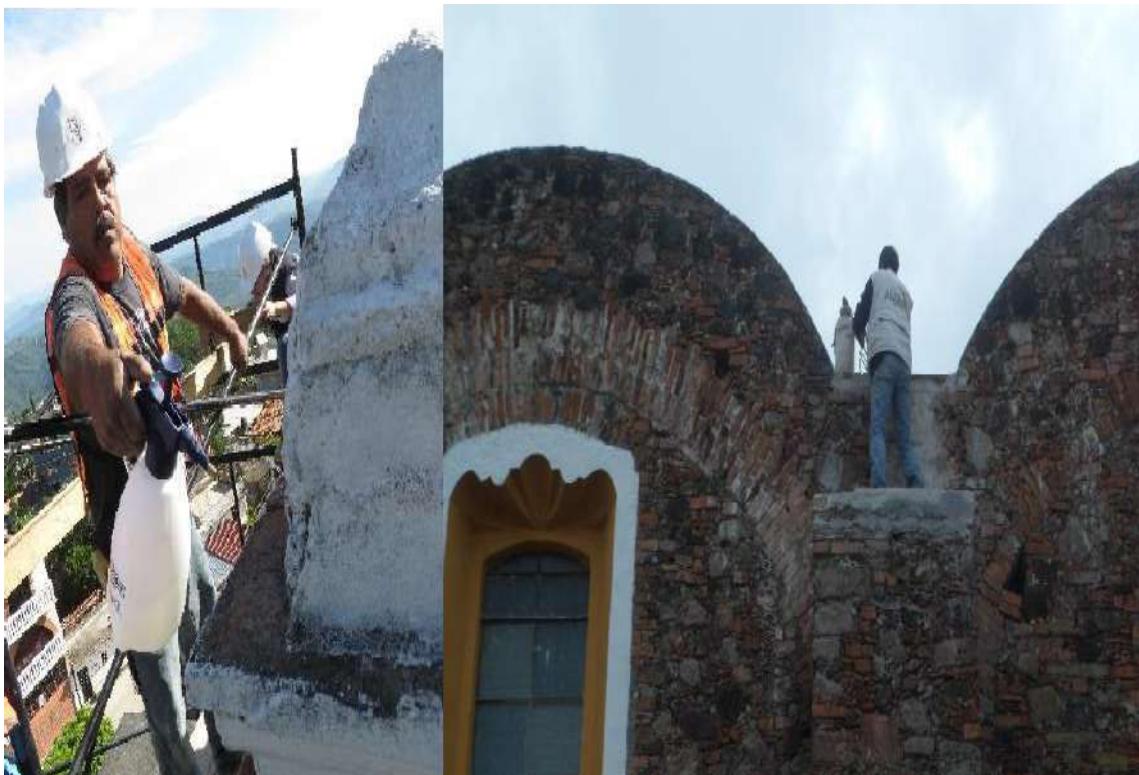
Fotografías 189. Retiro de flora parasitaria, lavado y fumigación.

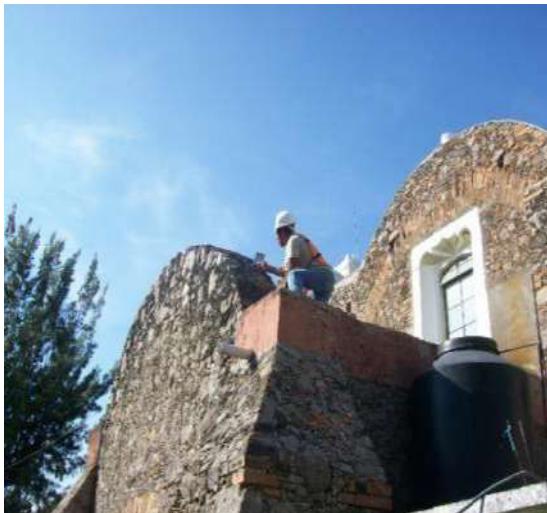
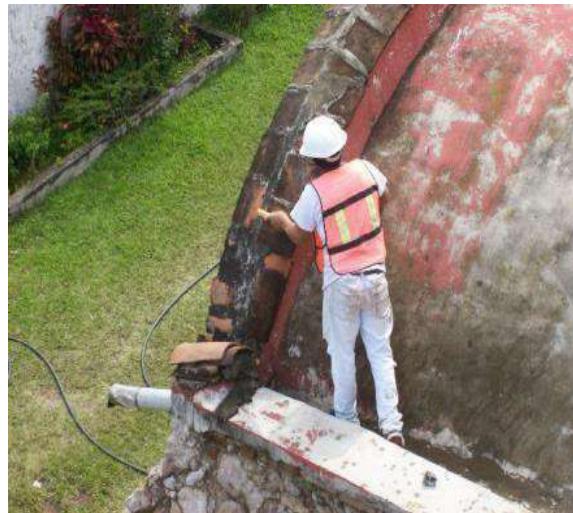
Fotografía 192- 193. Fumigación al exterior de nave, sacristía y capilla; en cubiertas, muros y contrafuertes y cuerpos de torre.

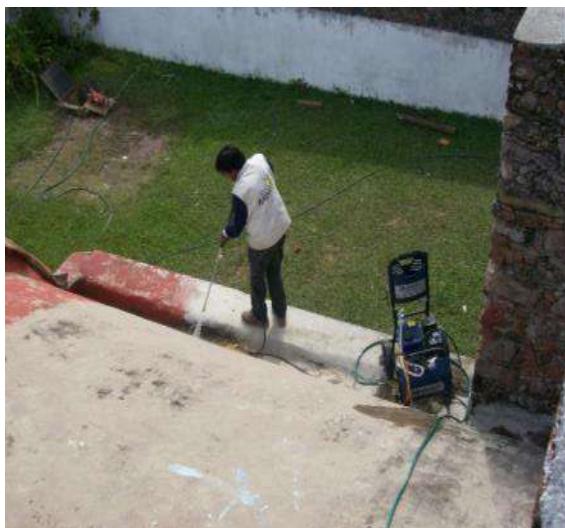
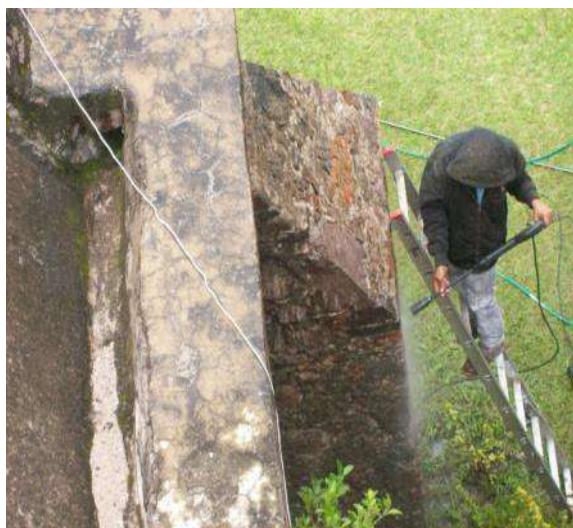
Fotografías 194 y 195. Lavado en húmedo de nave, sacristía y capilla; en cubiertas, muros y contrafuertes y cuerpos de torre.

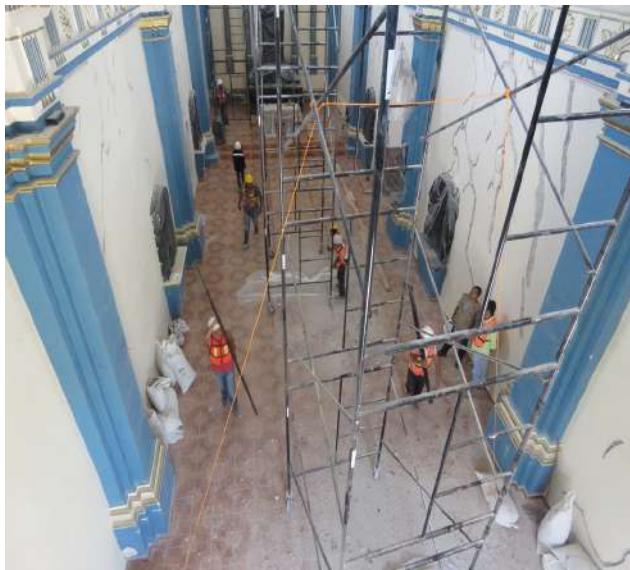
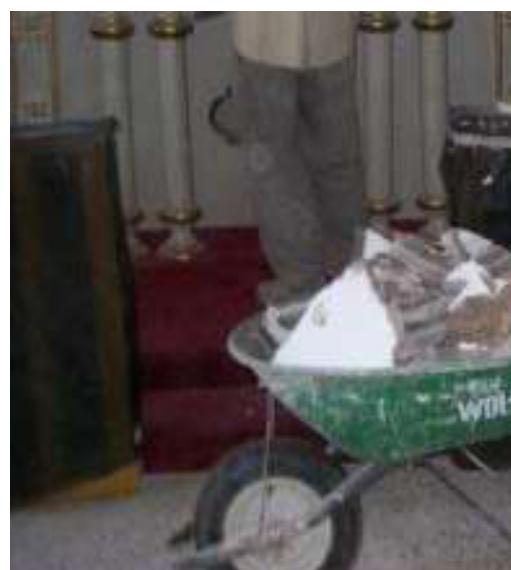
Fotografías 196 y 197. Limpieza de obra, al interior y exterior, durante los trabajos y al final previo a entrega de obra.

2. Limpieza en obra: La realización de esta actividad se llevó a cabo de manera constante, durante y al finalizar cada trabajo, procurando un ambiente de trabajo limpio y ordenado, retirando toda basura o escombro generado durante cada jornada diaria. Al final, previo a la entrega física de la obra, se realizó una limpieza fina y general en todas las áreas intervenidas, dejando todos los espacios libres y limpios para la entrega del templo.

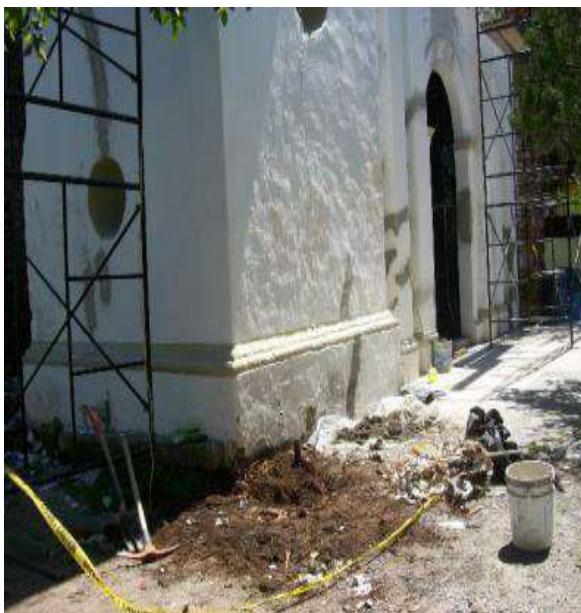
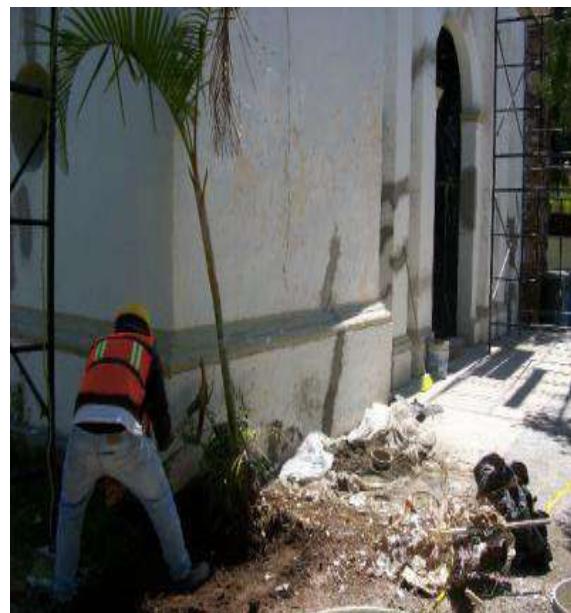
Demolición de jardinera: se tomó la decisión de llevar a cabo la demolición de la jardinera ubicada en el atrio, en la parte frontal a un costado de la base de la torre, debido a que transmite humedad al muro.

Fotografías 198 y 199. Demolición de jardinera y retiro de flora.

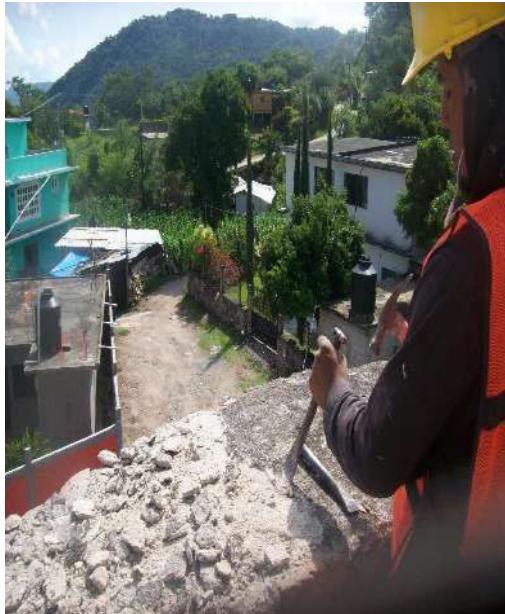
Fotografías 200. Liberación de plantillas en pretilles.

- **Liberación y reintegración de aplanado y planilla en cupulín y pretilles curvos:** los daños en estas zonas eran superficiales, por lo que únicamente se realizó la liberación de aplanado, haciendo retiro a base de golpes rasante con cincel y marro, sin dañar la estructura ni el material base. Se hizo reintegración para proteger el muro, el cual se llevó a cabo por medio de mortero cal- arena dando un acabado fino.

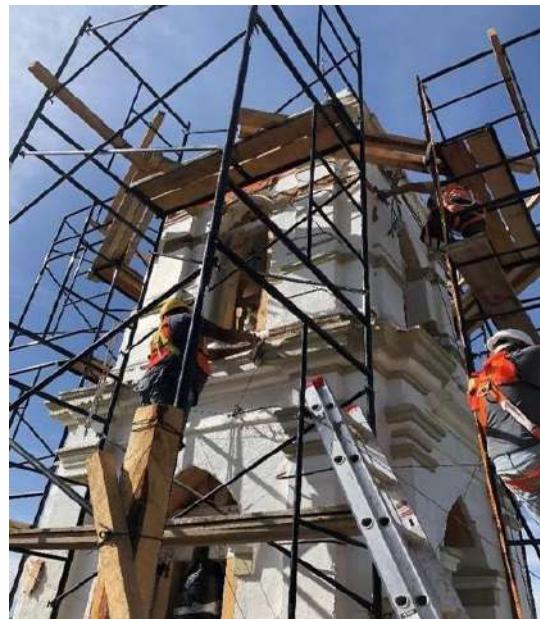
Fotografías 201. Liberación de plantilla en torre.

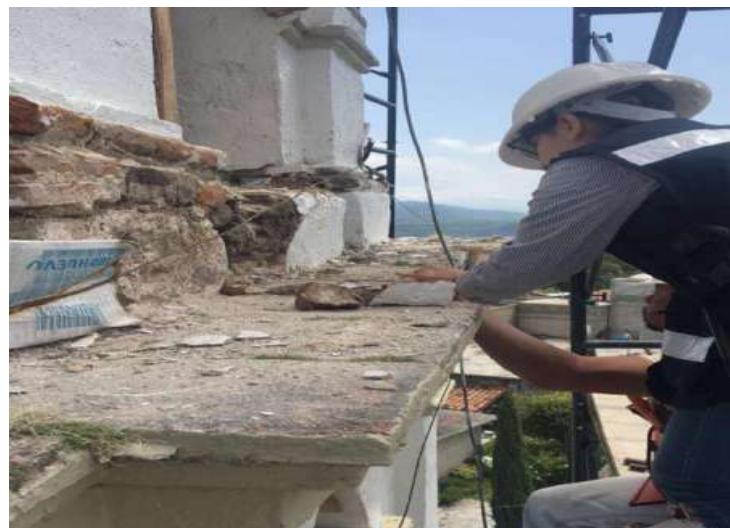
Fotografías 200 - 202. Liberación en cornisas de torre.

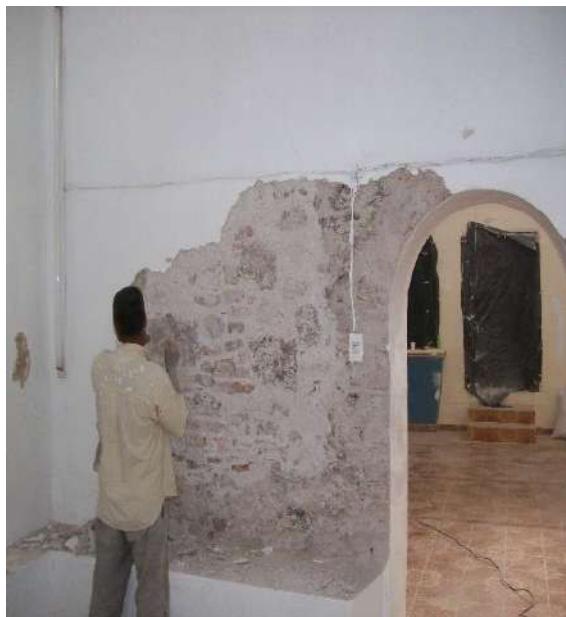
Liberación y reintegración de aplanados al interior del templo en mal estado: se hicieron al interior de sacristía y capilla, presentaban daños por humedad y desprendimiento del mismo, se liberó a base de golpes rasantes con cincel y marro, y posteriormente se realizó la reintegración de aplanado a base de mortero cal-arena proporción 1:2.

Fotografía 203. Liberación de aplanado en capilla.

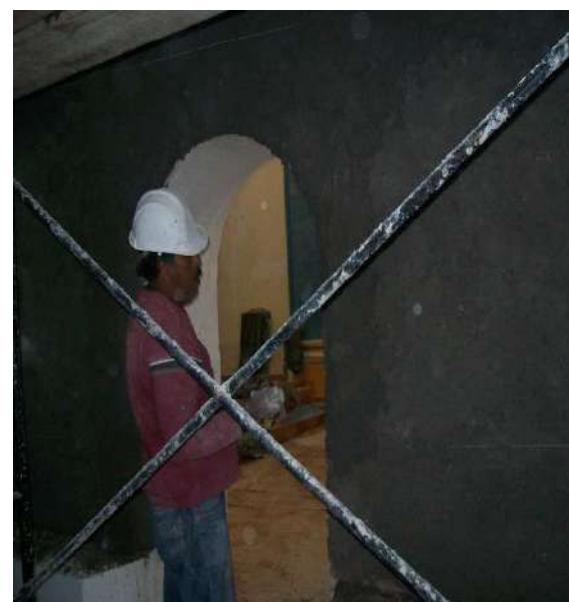
Fotografía 204. Colocación de aplanado en capilla.

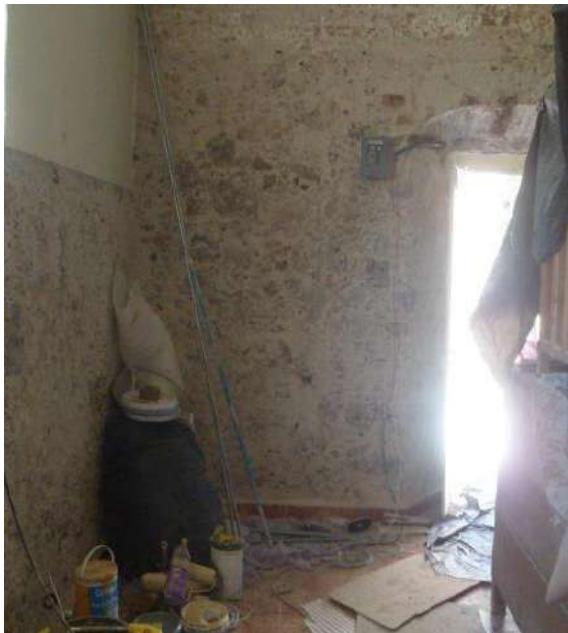
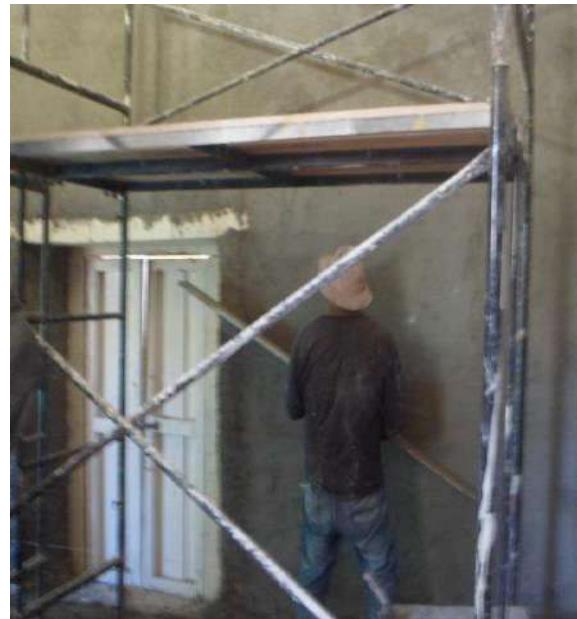
Fotografías 205 y 206. Liberación y reintegración de aplanados al interior de capilla y sacristía.

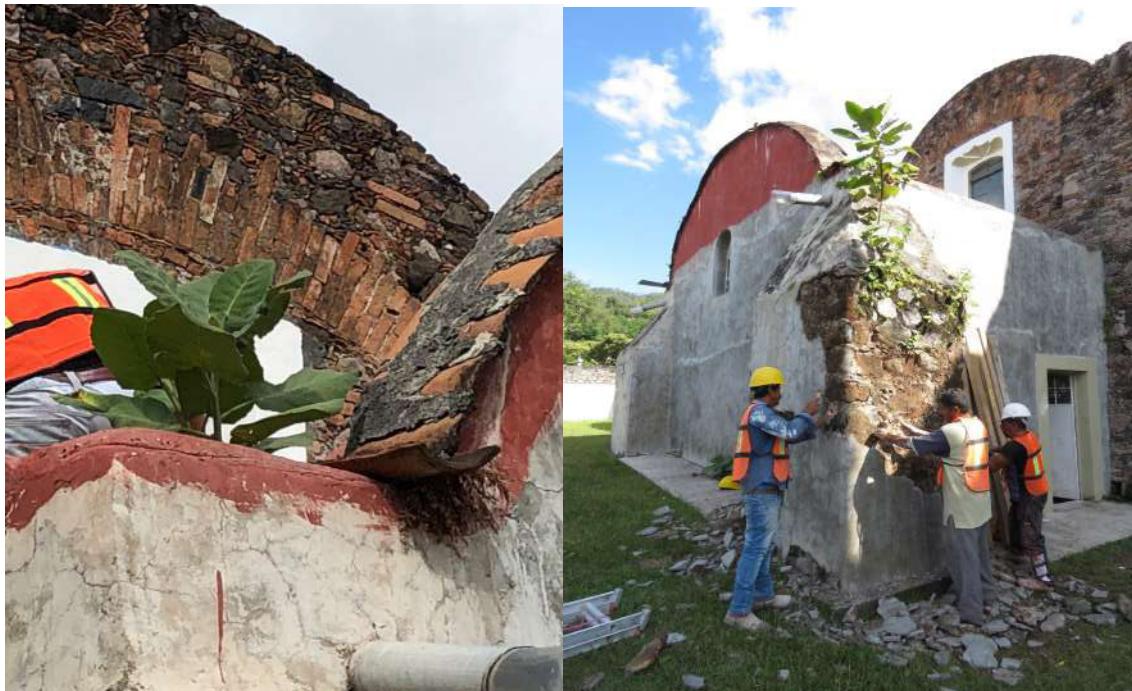
- **Liberación de aplanado de cemento al exterior de capilla y contrafuertes:** los daños en esta zona eran causados por humedad, y generación de flora parásita. Del mismo modo se hizo el retiro de plantilla en la parte frontal y exterior de capilla. Los trabajos se ejecutaron mediante golpes rasantes con cincel y marro.

Fotografías 207 y 208. Eliminación de flora y microflora parasita.

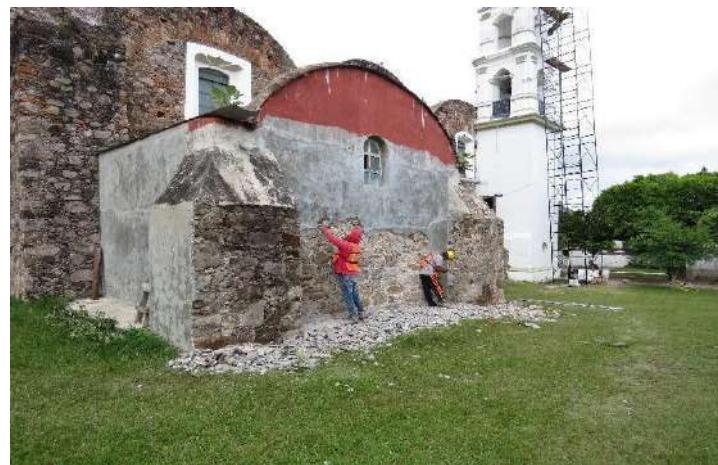
Fotografía 209. Liberación de aplanado de cemento en muro al exterior de capilla.

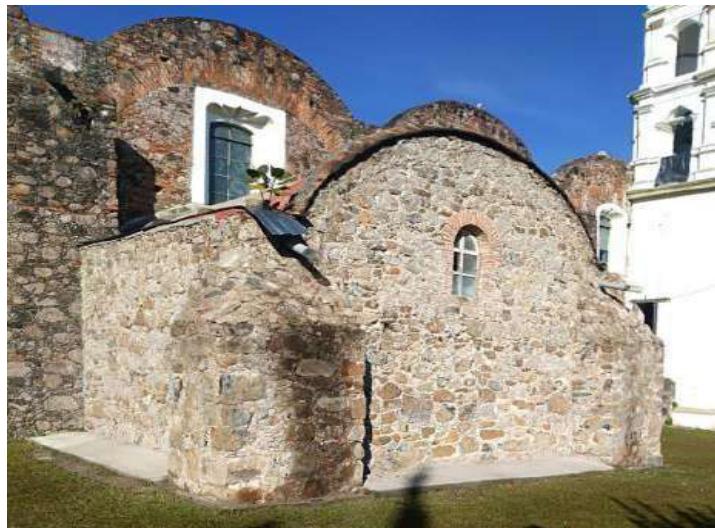
Fotografía 210. Liberación de aplanado de cemento en capilla.

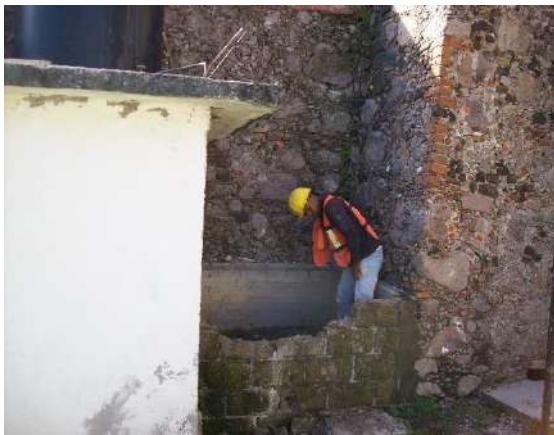
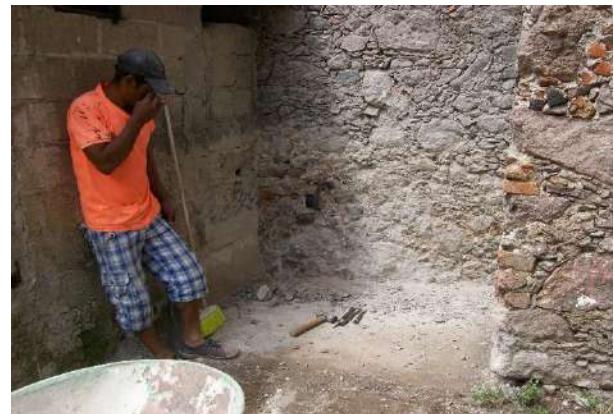
Fotografías 211 y 212: Demolición de pileta.

4. **Demolición de pileta:** la estructura adosada en muro lateral de sacristía, provocaba humedad en la fábrica de los muros de carga, afectando mediante aparición de micro flora; los trabajos se ejecutaron con golpes rasantes, cuidando no dañar estructura aledaña.

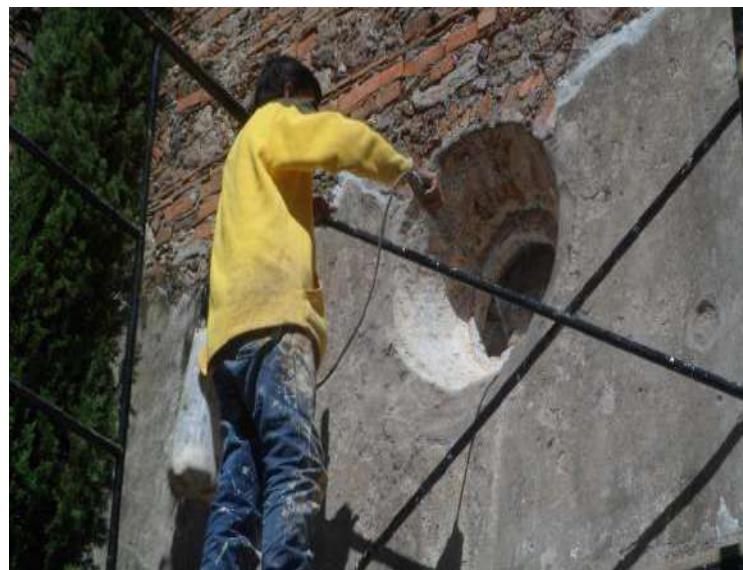
Fotografía 213. Consolidación de óculo.

- Aplanados originales: se hicieron mediante impregnación con agua de cal apagada, aplicando un mínimo de cinco capas con aspersor, hasta saturar el material, dejando secar, para aplicar la siguiente capa y repitiendo el ciclo en un mínimo de dos días.
- Consolidación de óculo de mampostería: se ejecutó mediante impregnación con agua de cal apagada, aplicando un mínimo de cinco capas con aspersor hasta saturar el material, dejando secar para aplicar la siguiente capa y repitiendo el ciclo en un mínimo de dos días.

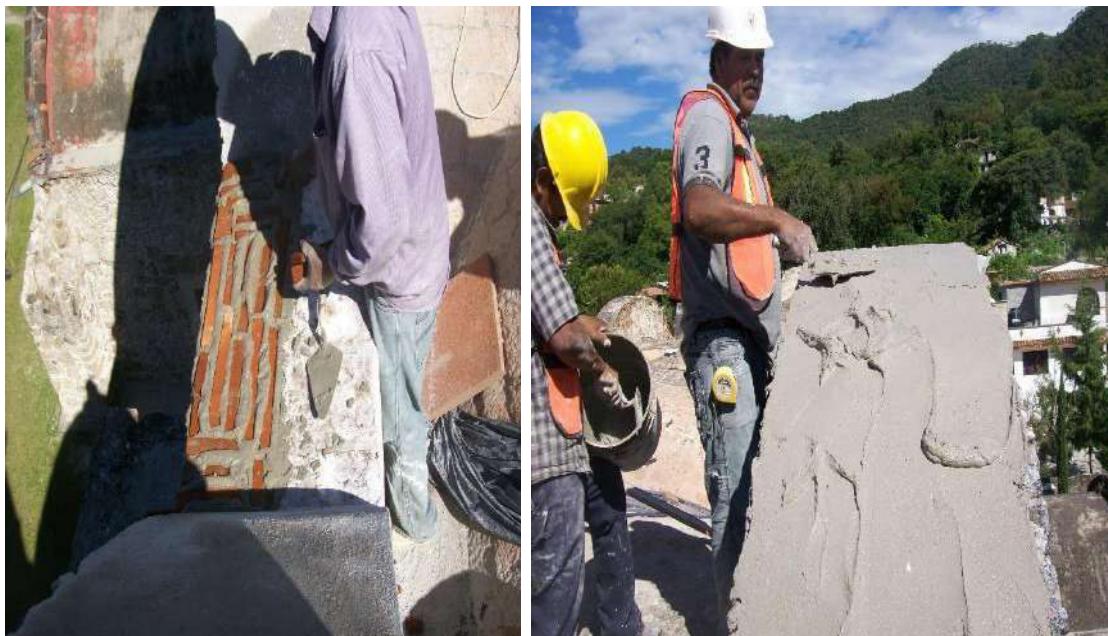
Fotografías 214 y 215. Reintegración de entortados en cornisas.

6. Reintegración de entortados en cornisa y superficies planas: esta partida se realizó en las zonas superiores de cúpulas de la nave y cupulín de torre, además de pretilles al exterior de las cubiertas de sacristía y capilla, para dar pendientes de escurrimiento, se llevó a cabo por medio de mortero dando un acabado fino.
