UNIVERSIDAD DE GUANAJUATO

MAESTRÍA EN RESTAURACIÓN DE SITIOS Y MONUMENTOS

**"AFECTACIONES EN INMUEBLES HISTÓRICOS A CAUSA DEL SISMO DEL
2017. Caso: Templo de San Gregorio en Tetipac, Guerrero, México".**

Lic. María del Rocío Chávez Ávila

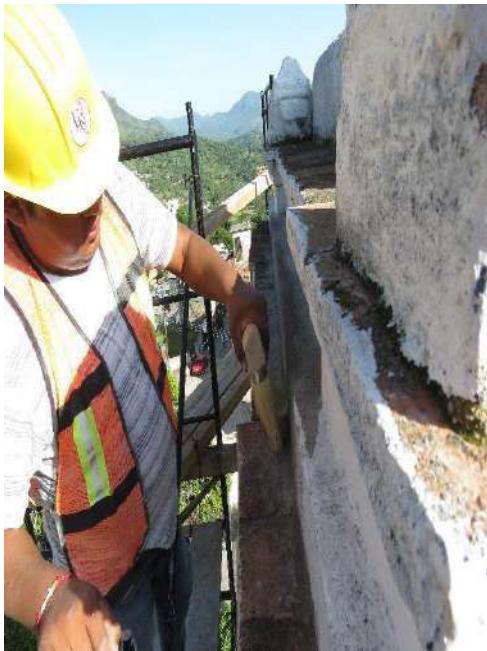
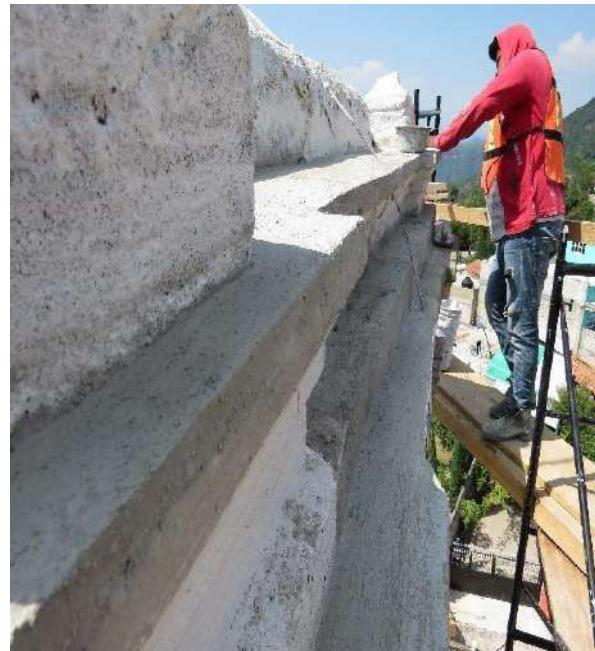
Fotografías 216 y 217. Reintegración de entortados en superficies planas de nave.

6. Reintegración de entortados en cornisa y superficies planas: esta partida se realizó en las zonas superiores de cúpulas de la nave y cupulín de torre, además de pretilles al exterior de las cubiertas de sacristía y capilla, para dar pendientes de escurrimiento, se llevó a cabo por medio de mortero dando un acabado fino.

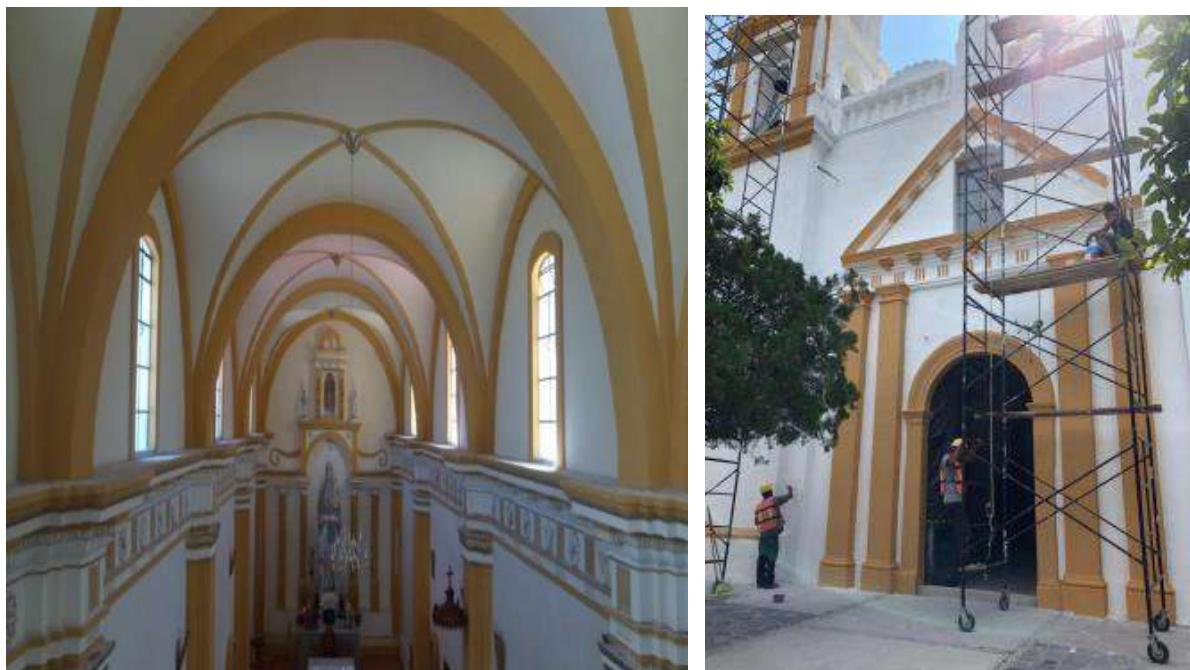
Fotografías 218 y 2019. Colocación de pintura decorativa al interior y exterior del templo.

- **Reintegración de pintura vinil-acrílica al interior del templo, fachada y torre:** Se solicitó propuesta de pintura en digital para la elección, se trabajó con un color que había estado antes, se realizaron varias calas. Siguiendo la elección de una de las tres propuestas de color que se propusieron.

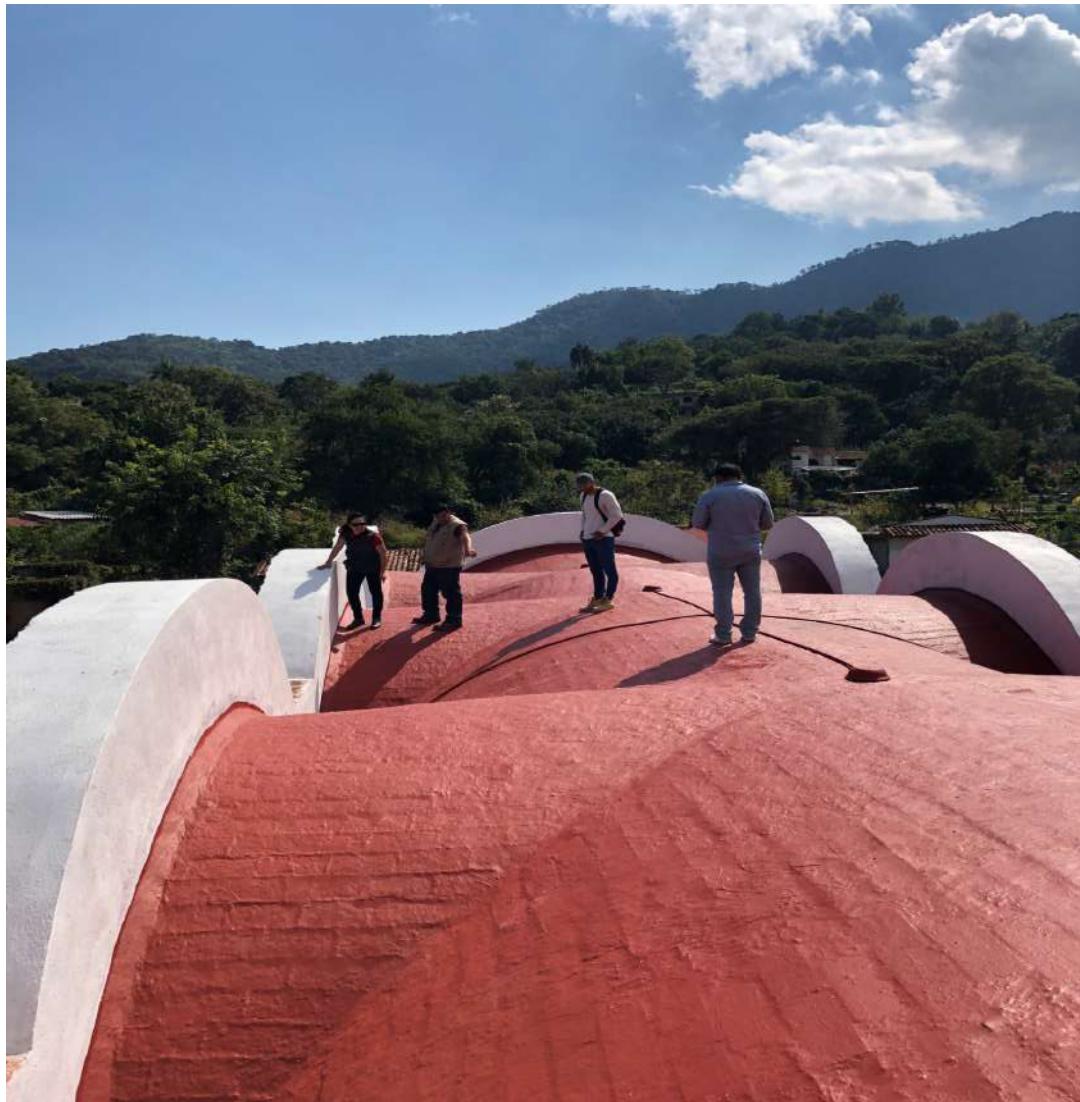
Fotografía 222. Impermeabilización en cubiertas.

7. Suministro y aplicación de impermeabilizante en cubiertas de nave, anexos y pretilés: se realizó impermeabilización con membrana de doble refuerzo de 12 años de vida útil. En las cúpulas de la nave, cubiertas de sacristía, capillas y cupulín, esto para proteger al templo de un eventual daño por filtración descendente de humedad. En las zonas horizontales de piso de las cubiertas, se utilizó impermeabilizante en color terracota, tanto en nave como en cubiertas de capilla y sacristía, por otro lado en pretilés perimetrales se utilizó impermeabilizante en color blanco, de igual manera se utilizó para la protección de cupulín y cornisas en la zona.

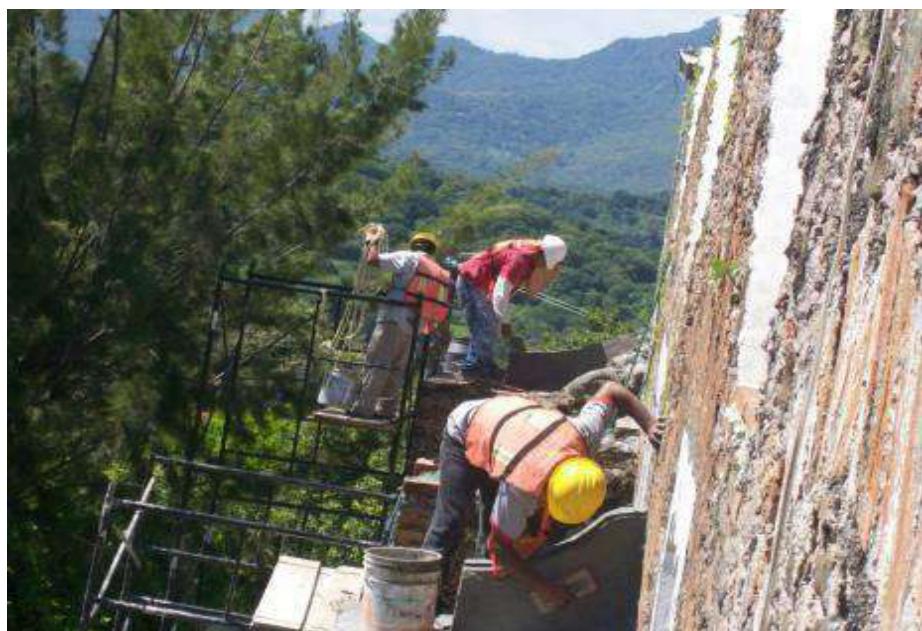
Fotografía 223. Construcción de cajillo sobre contrafuerte.

- 8. Reconstrucción de cajillo y rehabilitación de canales y bajadas de agua pluvial:** Como parte de la limpieza del sistema del desagüe antiguo se hizo la liberación de estas zonas en contrafuertes de la nave y anexos, eliminando tierra, piedras y raíces, para conducción de agua desde boca de tormenta hasta base de contrafuerte de acuerdo con vestigios para desagüe pluvial. Se realizó la construcción de un cajillo sobre la corona de cada contrafuerte y para la conducción de las caídas de agua se complementa con canales elaborados con teja, para la salida de agua en los pretilles de cubierta hasta los cajillos en los contrafuertes, mediante un dren oculto al interior del contrafuerte.

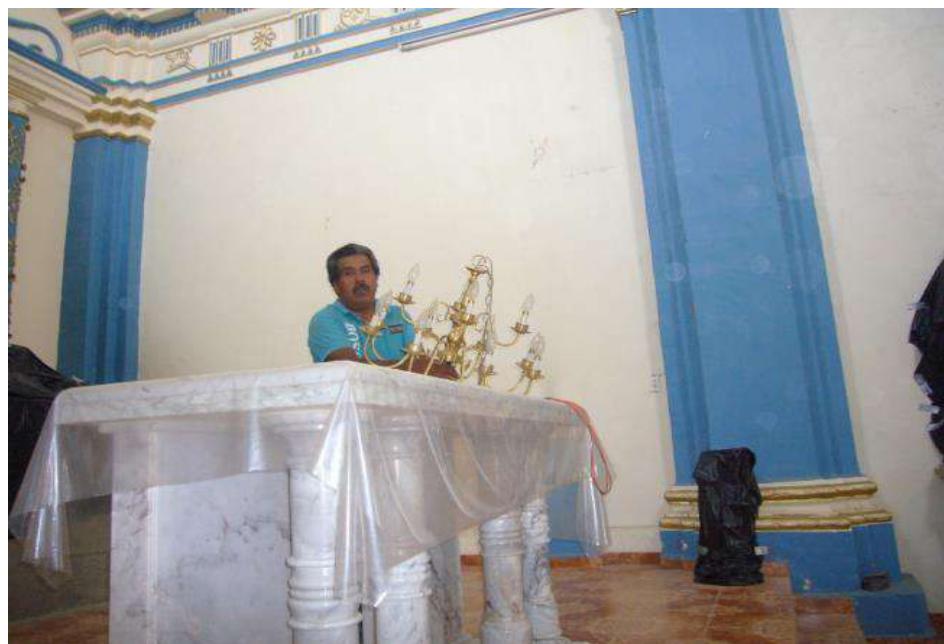
Fotografía 227. Desmontaje de candiles y limpieza.

11. Desmontaje, limpieza y montaje de candiles para su intervención (se aprovechó durante los trabajos eléctricos al interior de la nave).

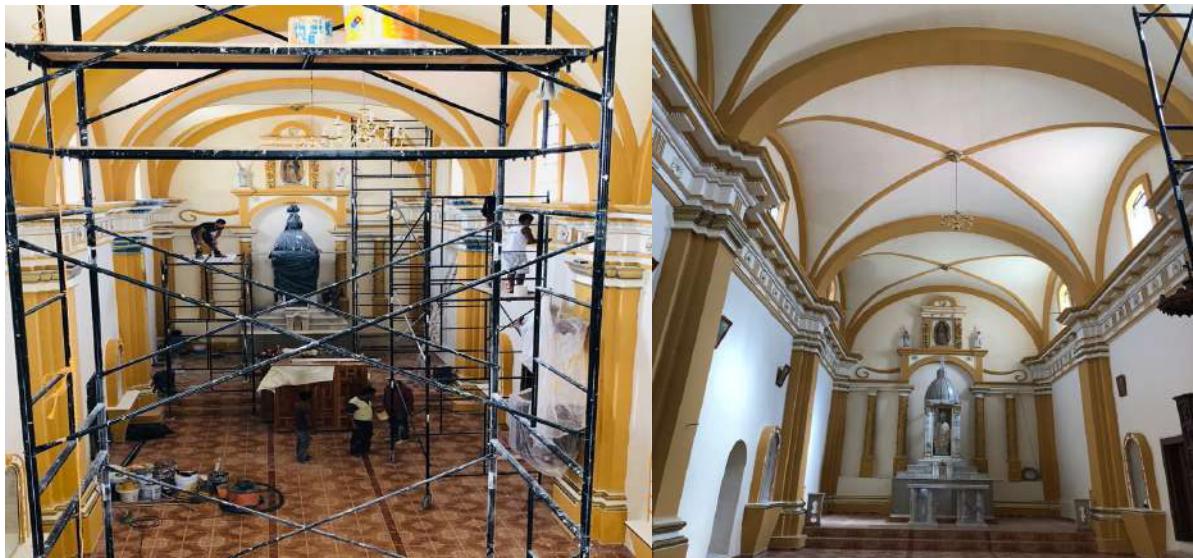
Fotografía 228 y 229. Pintura decorativa con pincel sobre base, cornisa y altar.

12. Aplicación de pintura sobre cornisas, columnas de altar y remate, y sobre base de columnas laterales al interior de la nave. Todos estos trabajos se realizaron de manera detallada con pincel.

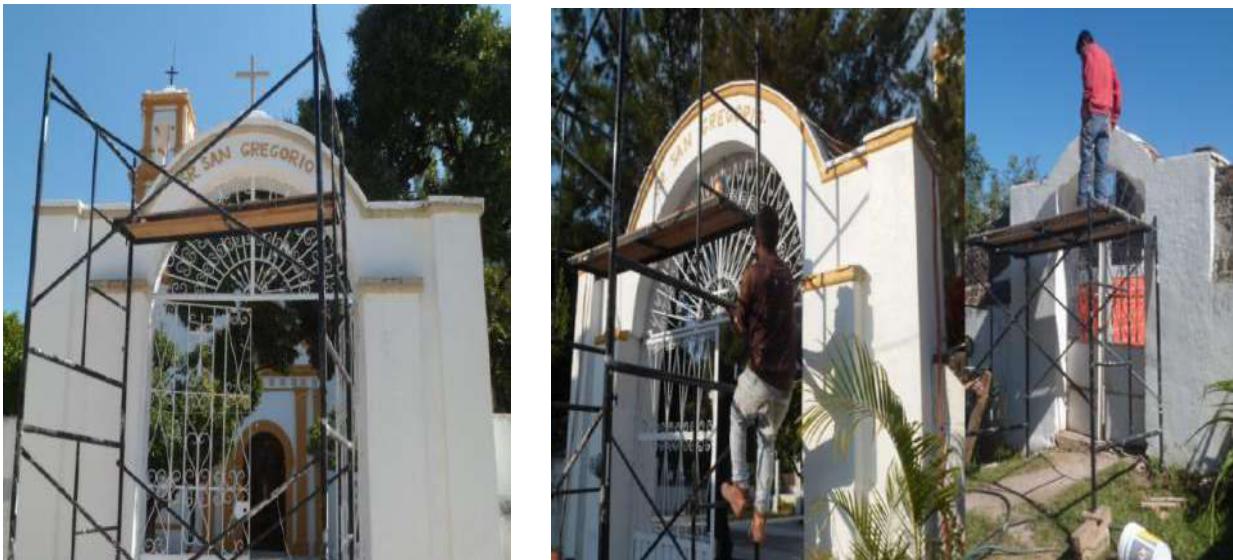
Fotografías 231 y 232. Intervención de pórticos y puertas exteriores.

13. Pórtico: Se realizaron diversos trabajos como la liberación, aplanado y pintura del atrio, en la zona perimetral de igual manera se hizo también la reintegración de pintura en puertas exteriores mediante la aplicación de pintura en colores similares o iguales a los existentes.

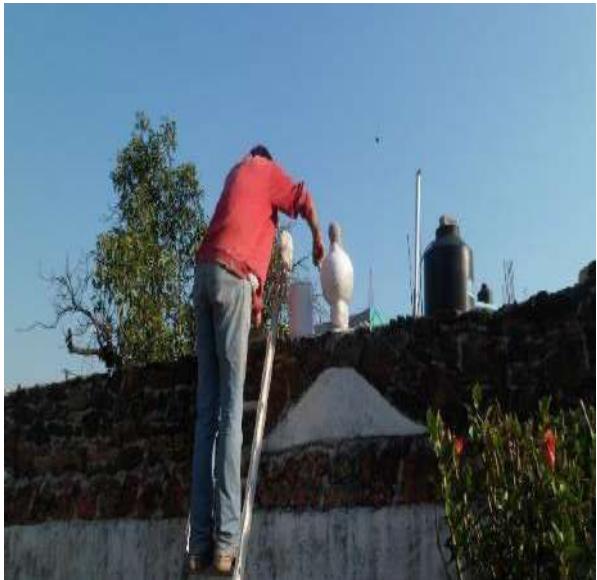
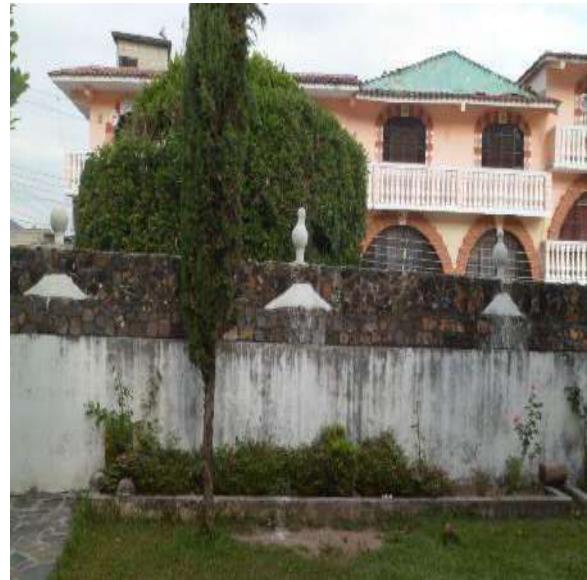
Fotografías 233 y 234. Elaboración y remoldeo de esferas en barda atrial.

14. Elaboración y colocación de esferas de barda perimetral, con aplicación de pintura de vinil-acrílica, similares a las existentes, las piezas deterioradas se reemplazaron con piezas nuevas similares a las existentes, mientras que las maltratadas se restauraron.

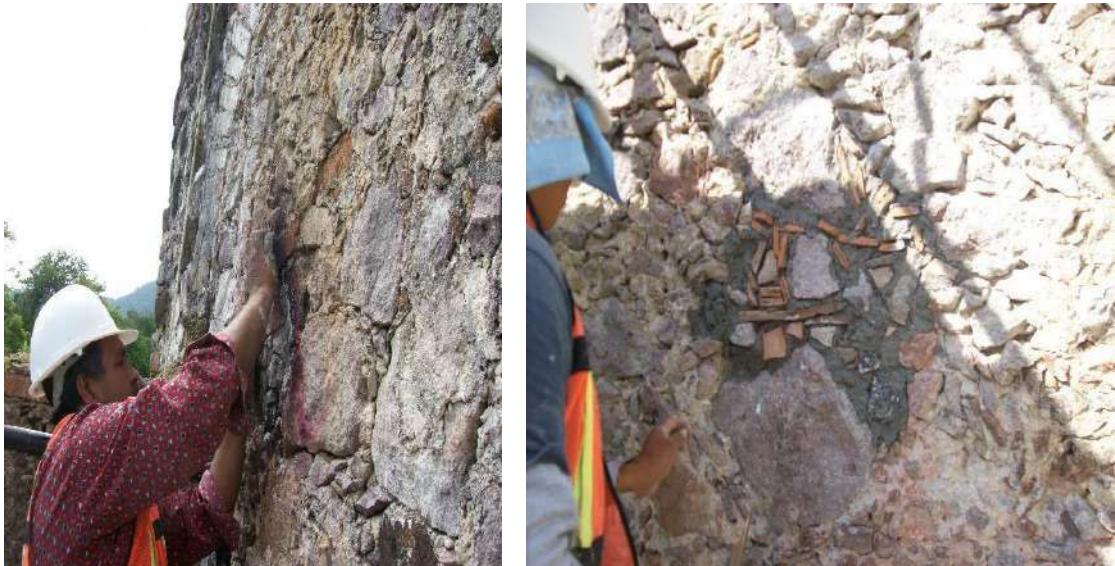
Fotografías 235 y 236. Tapado de machinales.

15. Tapado de machinales. Al exterior de la nave en muro testero se realizaron los trabajos de limpieza, lavado y fumigación, para taparlos con piedra similar unida con mortero, respetando el sistema constructivo. Para después ser patinado para su integración visual.

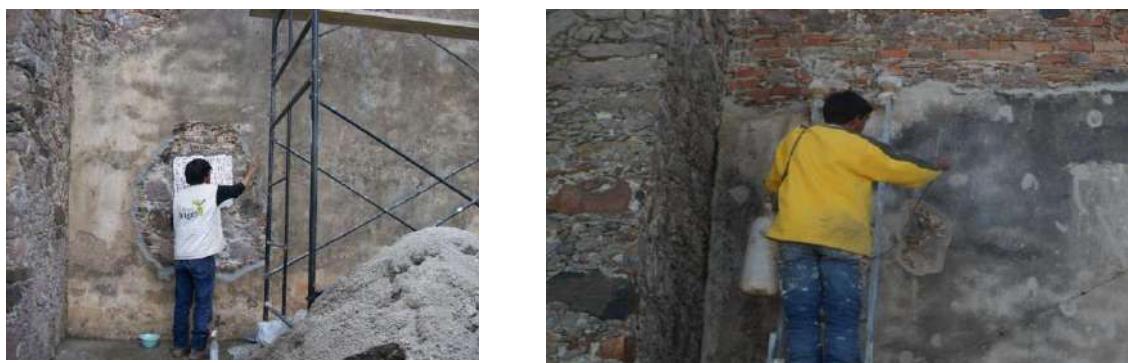
Fotografías 237-238. Ribeteo en aplanados antiguos en muros laterales al exterior de nave.

16. Rescate de aplanados originales se realizó consolidación de vestigios de aplanado original, se intervino por medio de ribeteo para la conservación de aplanado original.

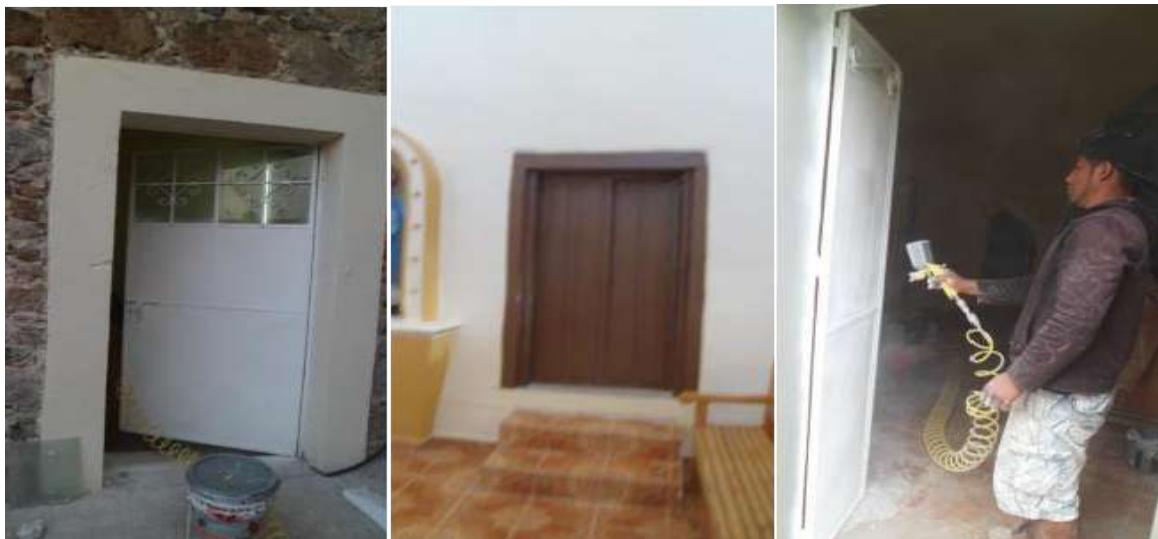
Fotografías 239-241. Reintegración de pintura en puertas interiores.

17. Aplicación de pintura de esmalte en puertas interiores. Se pintaron las puertas de acceso en exterior a sacristía y capilla, y dentro de la nave, la que conecta la sacristía al interior. Se utilizó color idéntico o similar al existente, con la previa humectación y preparación de la superficie, para finalizar con la aplicación de pintura utilizando compresor. Para complementar los trabajos se hizo también la boquilla con una mezcla de mortero, respetando el sistema constructivo.

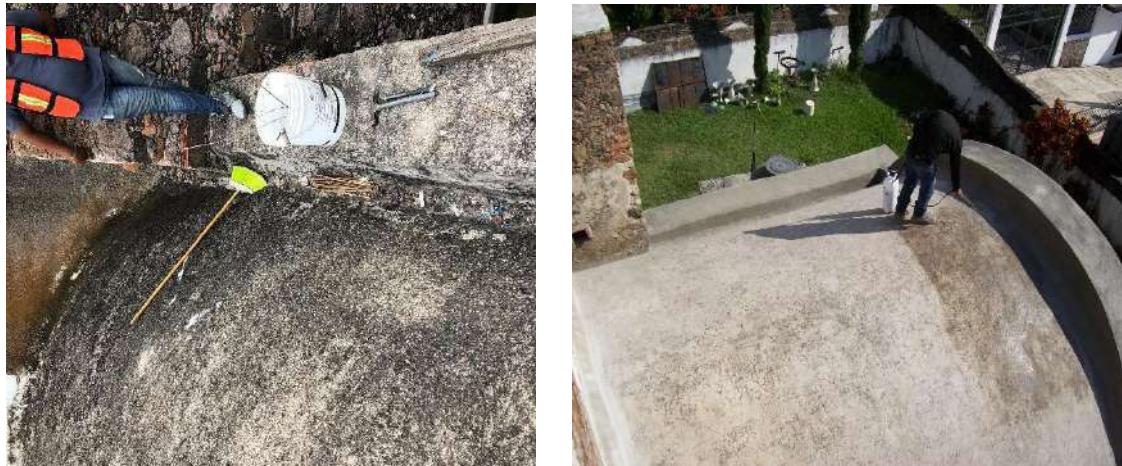
Fotografías 242 y 243. Liberación y reintegración de chaflanes en cubiertas de capilla y sacristía.

18. Liberación y retiro de chaflanes: al exterior de las cubiertas de capilla y sacristía se hizo el retiro de chaflanes, trabajando cuidadosamente con herramienta manual a golpe rasante para hacer la reintegración de chaflán de 0.15x0.20 cm de sección, en las mismas áreas donde se retiró, utilizando mezcla de cal apagada-arena y pedacería de tabique, dando un acabado fino.

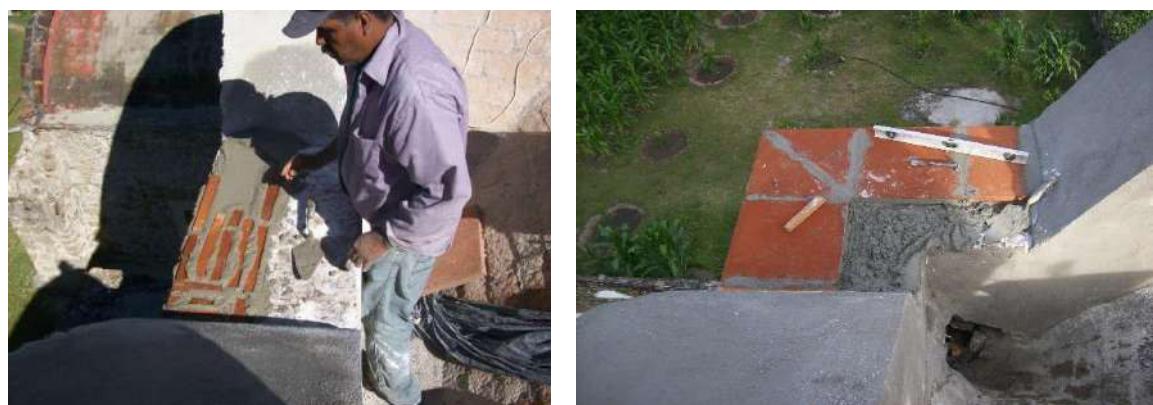
Fotografías 244 y 245. Reintegración de entortados de pretilles en cubiertas.

19. **Reintegración de entortados** se realizaron en cubierta de nave y cupulín, utilizando mezclas de mortero de cal apagada-arena lavada en proporción 1:2, revisando niveles para la canalización de agua pluvial y terminado rústico para recibir aplanado fino y/o ladrillo.

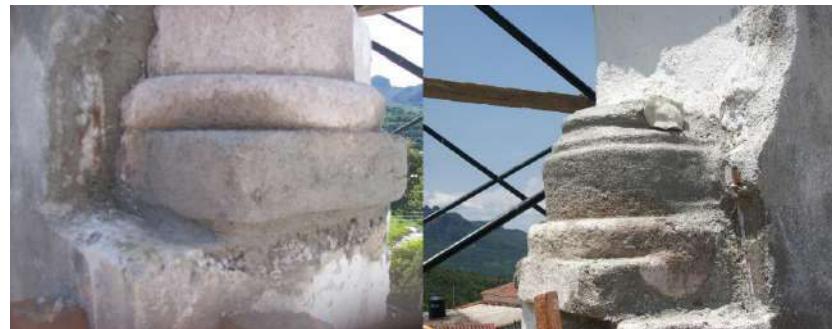
Fotografías 246 y 247. Restauración de piezas circulares en remate de fachada.

29. La restauración de piezas circulares en remate de fachada localizadas en la parte superior de la fachada principal, se realizó la restauración por medio de remoldeo respetando su forma original.

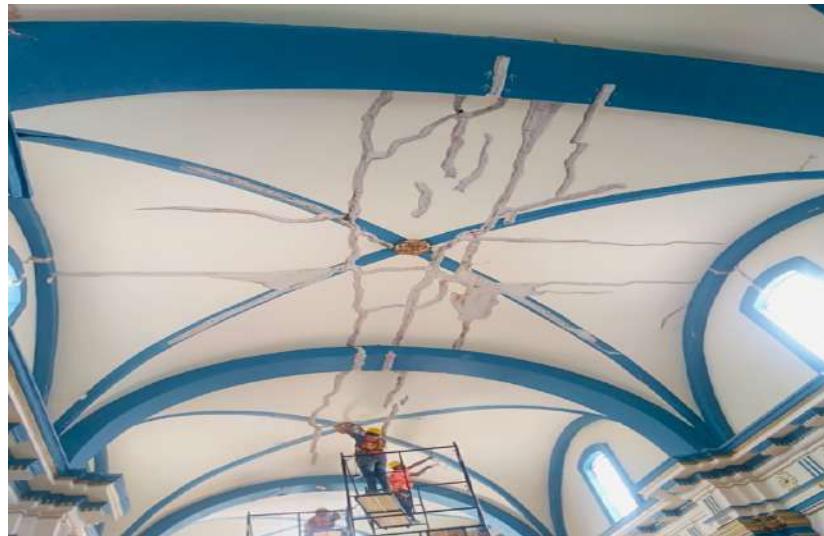
Fotografía 249. Retiro de rosetones para su restauración.

20. Desmontaje y montaje de rosetones: retiro, limpieza e instalación al interior de cúpula para su restauración, para ser colocados en su lugar.

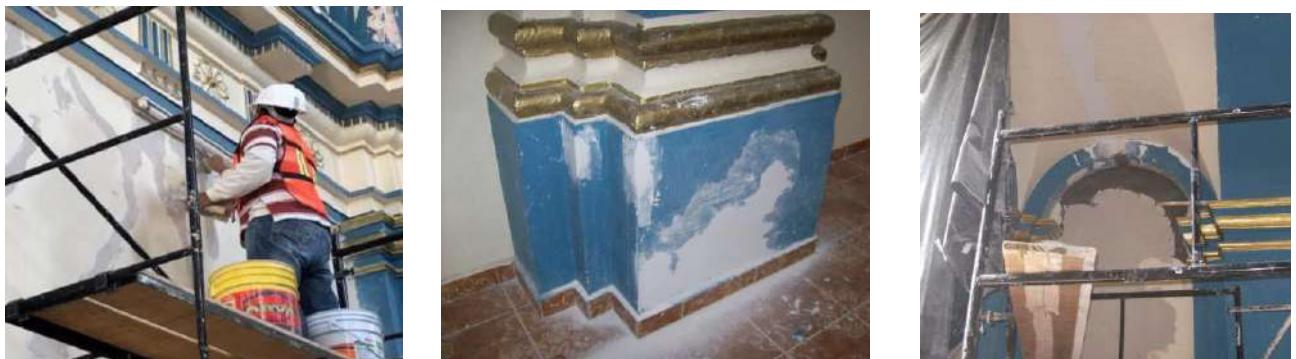
Fotografías 250-252. Colocación de enlucido en muros con intervenciones.

21. Reposición de enlucido al interior del templo a una altura no mayor a los 10metros se realizó con una pasta a base cal y polvo de mármol, respetando el mismo sistema, con el previo cuidado de secado, para igualar el terminado al resto del complejo al interior.

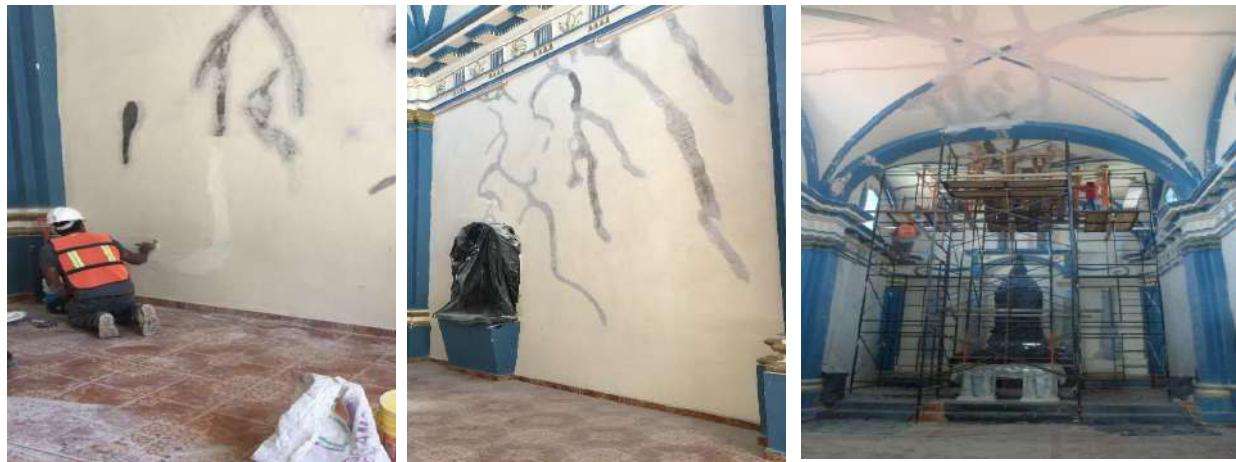
Fotografías 253-255. Reintegración de enlucidos al interior de la nave.

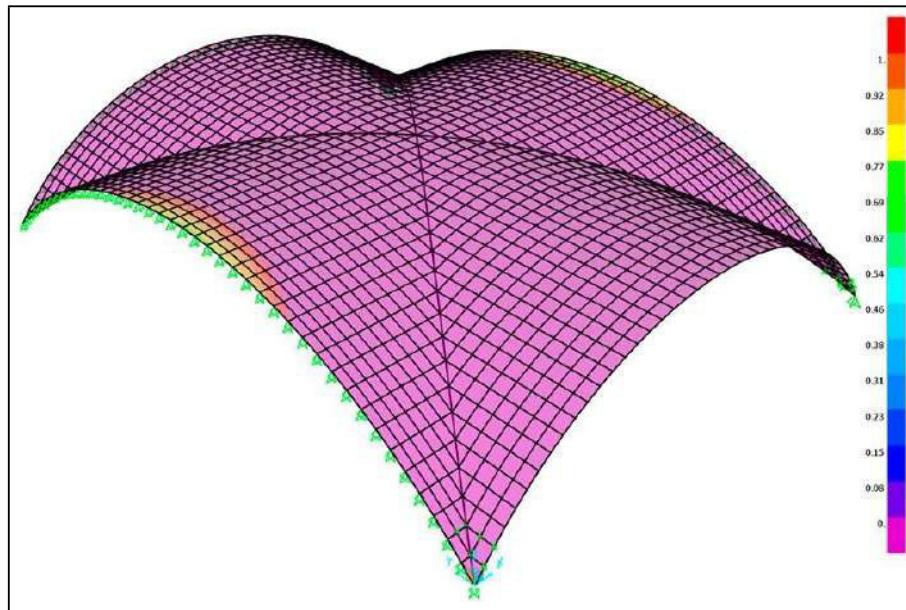
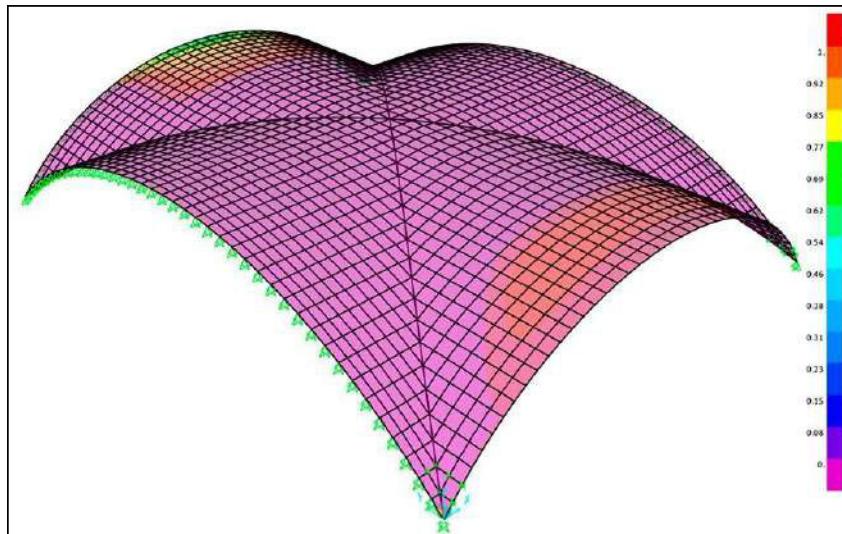
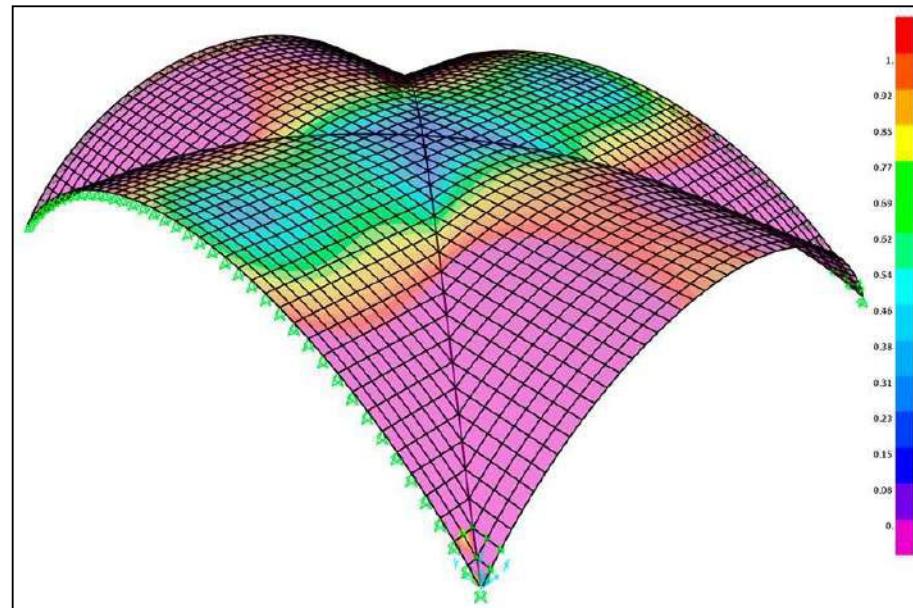
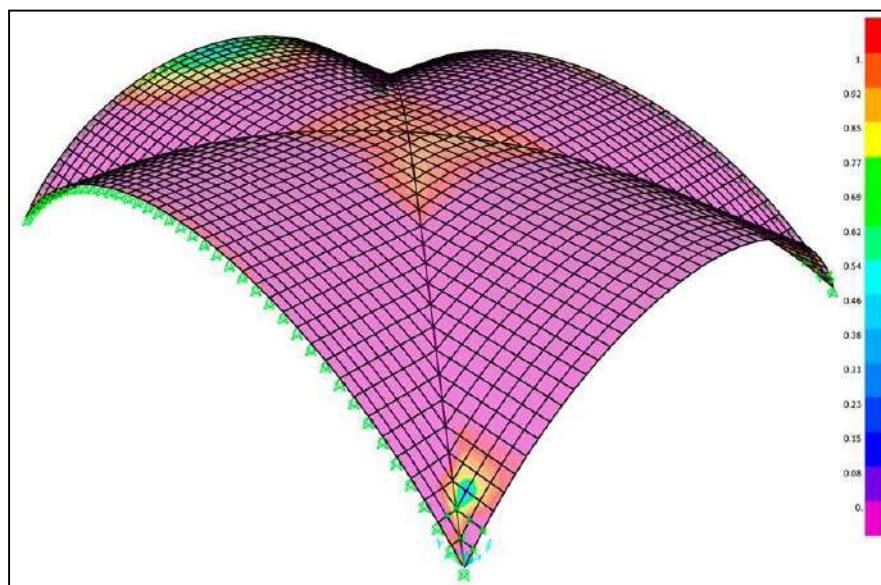
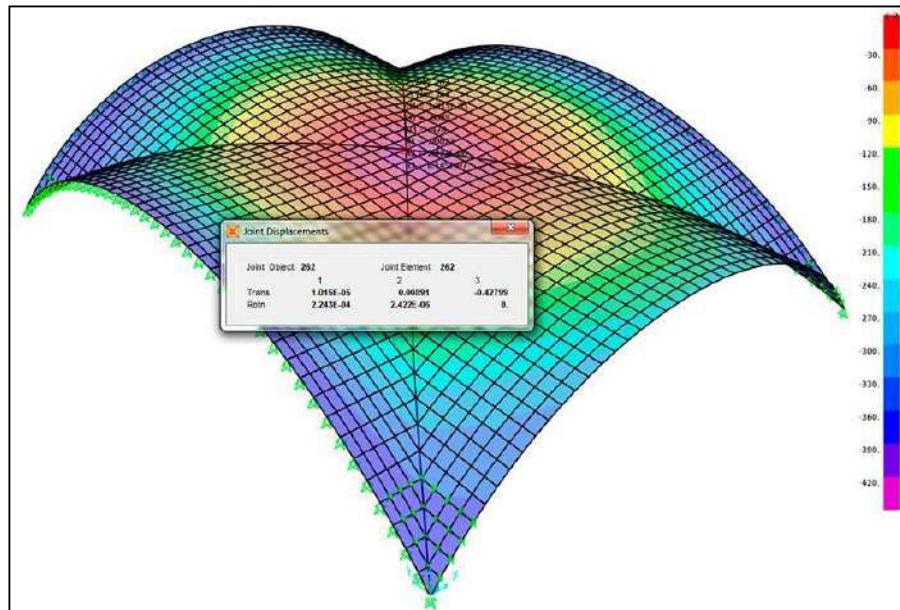
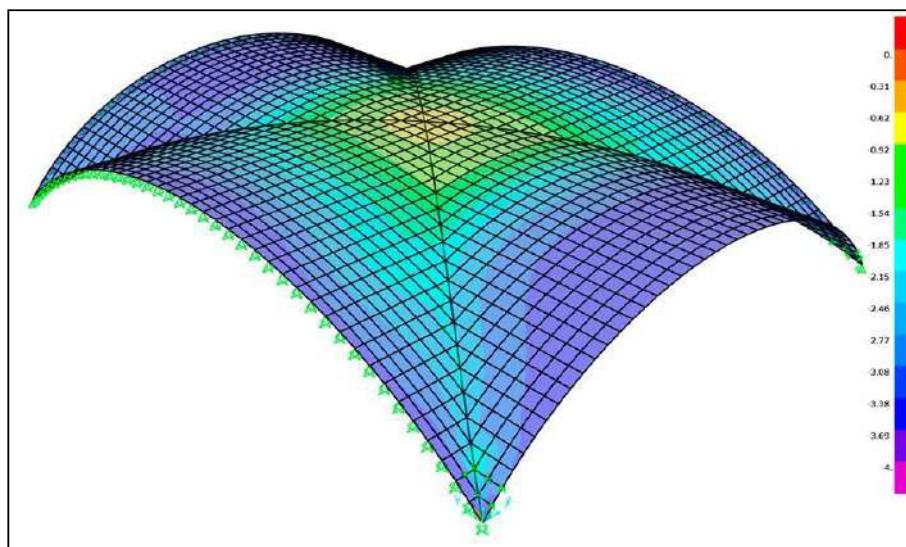
Figura 11. Esfuerzos en elementos placa S11 en extradós (Kg, cm).

Figura 12. Esfuerzos en elementos placa S22 en extradós (Kg, cm).

Figura 13. Esfuerzos en elementos placa S11 en intradós (Kg, cm).

Figura 14. Esfuerzos en elementos placa S22 en intradós (Kg , cm)

Figura 15. Deformada de la bóveda al centro del claro (Kg, cm)

Figura 16. Esfuerzos máximos de tensión en extradós (Kg, cm).

En las figuras 11 a 16 se muestran los esfuerzos que se presentan en la bóveda tanto en el intradós como en el extradós, así como una escala de colores como referencia. En todas las figuras, el color magenta representa valores negativos o de compresión y cualquier color diferente representa una magnitud en tensión. Como se puede observar, los valores de tensión no rebasan 1kg/cm^2 , valor que se considera razonable para la mampostería.

Por otro lado, los valores obtenidos para los esfuerzos de compresión no superan los especificados para el material, es decir, 15kN/cm^2 , por lo que el espesor de la bóveda se considera aceptable. El deterioro de la misma se debe más bien a movimientos y vibraciones mínimos, a la degradación de los materiales por presencia de humedades y a la falta de mantenimiento correctivo y preventivo.

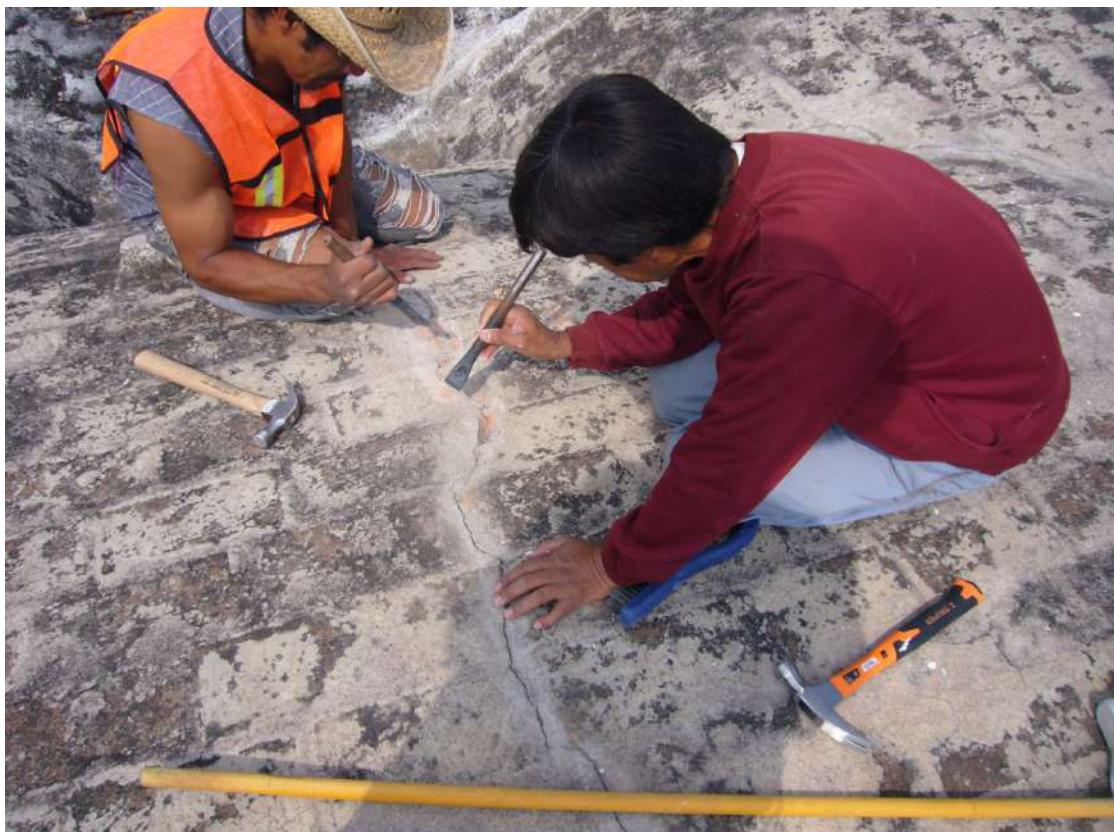
Fotografía 265. Cala de inspección en grieta de bóveda.

Con apoyo de puntales y andamios, retirar cuidadosamente el entortado antiguo que cubre la bóveda. Esto permitirá exponer las fisuras y grietas en la masa de mampostería y evaluar con precisión la extensión de las fallas. Debe hacerse en

etapas, evitando exponer simultáneamente más de un tercio del intradós de la bóveda para no debilitar la armadura hasta en exceso.

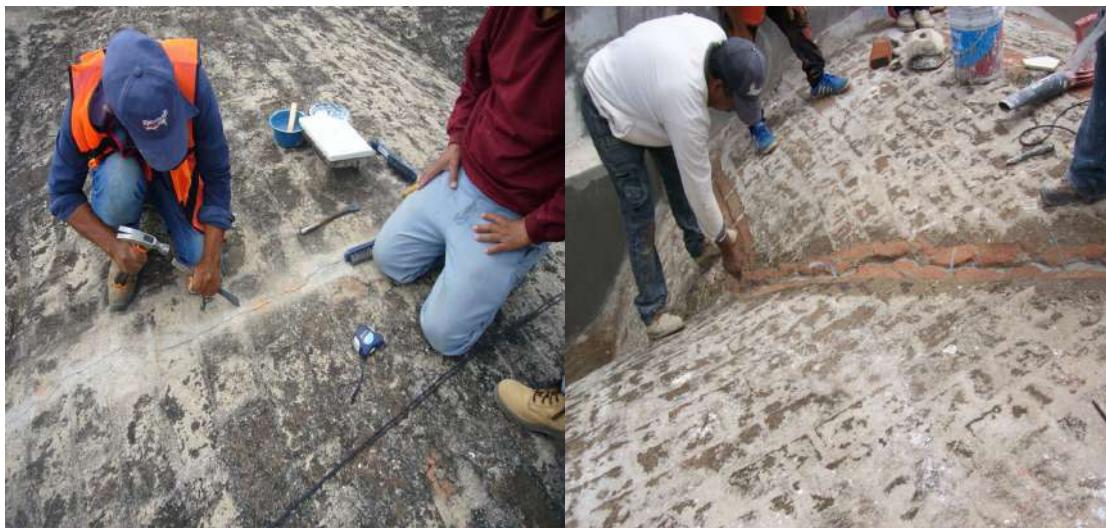
Fotografía 266 y 267: eliminación de entortado para inspección de grieta.

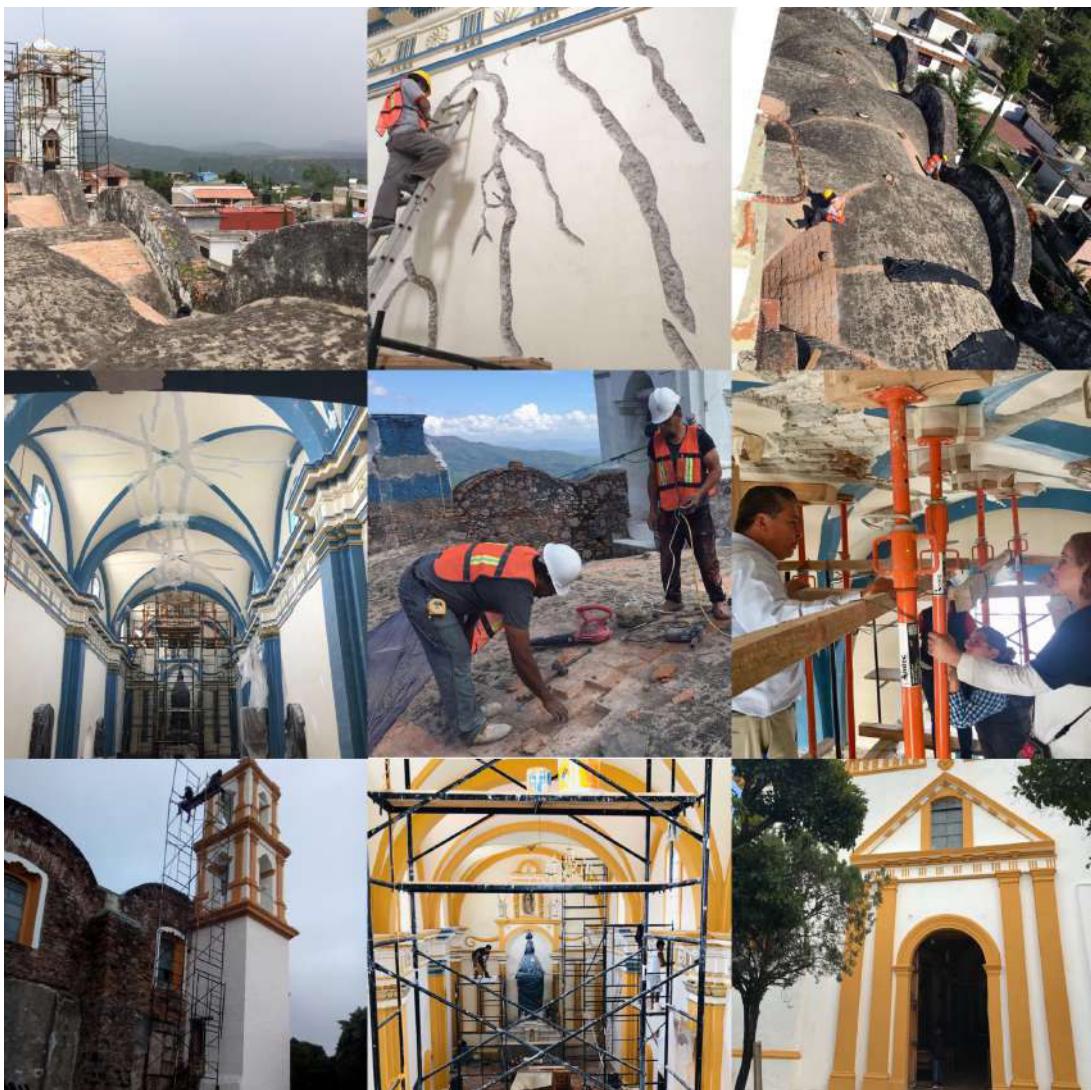
Imagen 31. Restauración del templo de San Gregorio.
