Inspección con ultrasonido de materiales compuestos laminados escalonados y reforzados con de uniones reforzadas con materiales compuestos

Elias Ortiz Eber¹, Fernández Ortiz Leonardo Juan Carlos¹, Alberto Torres Sandra¹, Balvanti García Antonio¹, Ramirez Elias Victor^{1*}

¹Universidad de Guanajuato, Ingeniería mecánica
e.eliasortiz@ugto.mx¹, lj.fernandezortiz@ugto.mx¹, s.albertotorres@ugto.mx¹, va.ramirez@ugto.mx^{1*}

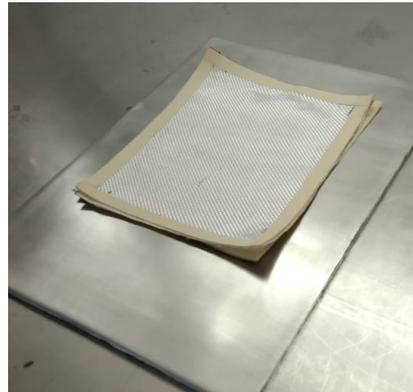
Figura 1. Cortes de fibras de vidrio.

Primeramente, fueron cortados las telas de fibra de vidrio de acuerdo con las dimensiones especificadas y se apilaron según la configuración dispuesta, como se observa en la figura 1. Además de un pliegue de peel-ply junto a malla de flujo que facilita el flujo de resina y disminuye la formación de burbujas, tal como se observa en la figura 2 a). Mientras que la resina se mezcló en proporción con endurecedor (29% w/w en resina) de acuerdo a los espesores de la placa, para su posterior desgasificación en presión de vacío, ver figura 2 b), para eliminar las burbujas presentes.

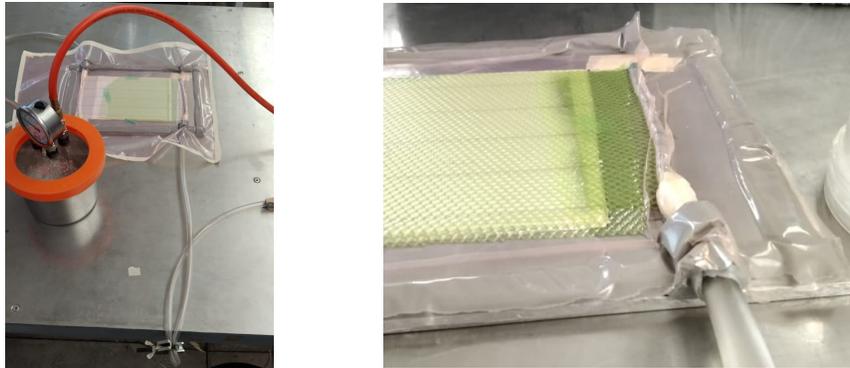
Figura 3. a) Aplicación de presión de vacío a la lámina. b) Infusión de la resina epoxi.

Mediante una bomba de vacío se infundiona la resina con una presión de -25 inHg, continuando con un curado en horno a 80°C durante 5 horas, tal como se muestra en la figura 3. Finalizando con el desmoldeo de las probetas.

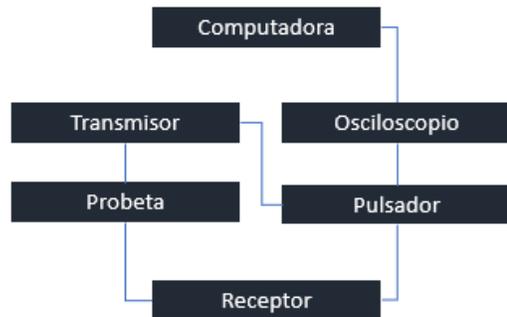
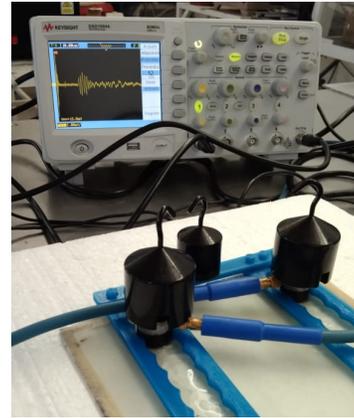
Figura 4. a) Diagrama de conexión. b) Inspección de probeta laminada usando ondas lamb.

Se presenta un esquema de conexión utilizado para la inspección. Las lecturas fueron tomadas a una distancia de 3 cm de distancia de manera horizontal respecto al centro del plano superior de cada laminado, se uso una fijación impresa en 3D de PLA y un par de pesos de 100 g con la finalidad de mantener los mismos parámetros de lecturas para todas las posiciones analizadas, como se observa en la figura 4.

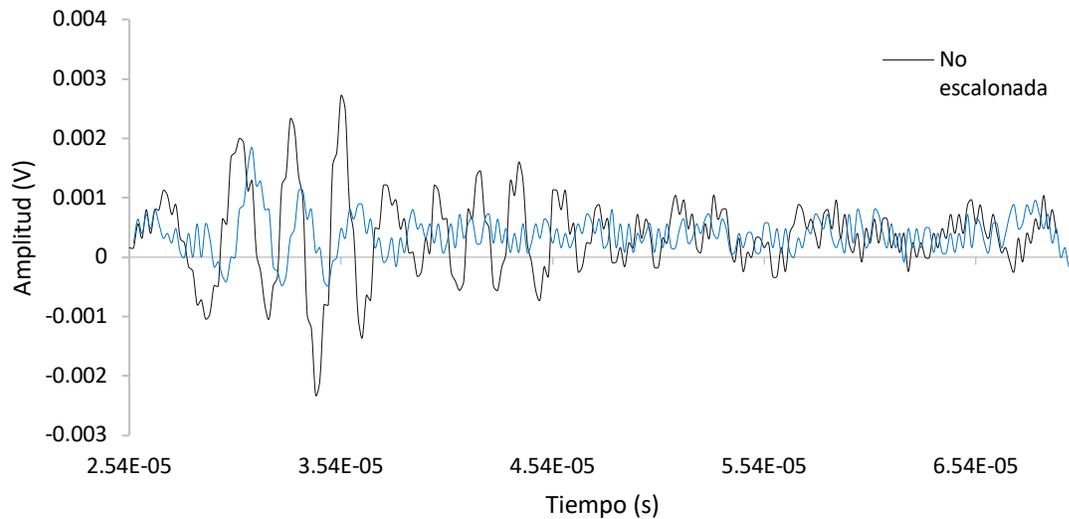
Figura 5. Placas laminadas de fibra de vidrio con y sin escalonamiento.

En los materiales compuestos las ondas de ultrasonido tienen buena respuesta cuando se trata de ondas lamb, ya que, son formadas por la agrupación de las ondas lineales y transversales tras cruzarse. Las ondas lamb son capaces de propagarse a través de áreas con discontinuidades, como es el caso del elemento escalonado. Las señales obtenidas durante la inspección se muestran en la figura 5.

De la figura anterior se puede identificar una serie de picos en amplitud que indican la llegada de los paquetes de onda, a partir de los 3 μ s se pueden observar otros picos con comportamiento similar, pero con menor amplitud, y del mismo modo a los 4.54 μ s se observan con una amplitud mínima, lo que permite validar las lecturas, ya que, esto es característico de las ondas lamb.

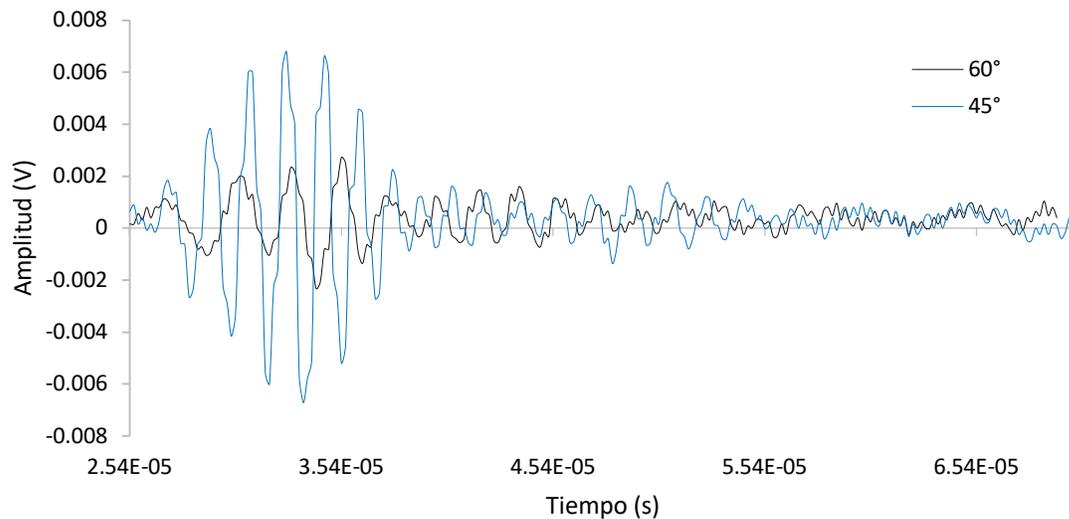
Figura 6. Comportamiento de ondas para distintas orientaciones.

Con la configuración descrita en el apartado anterior, las ondas lamb son capaces de propagarse a través de la discontinuidad que representa el escalón. En comparativa se puede observar claras alteraciones en el tiempo de vuelo del grupo de ondas y la amplitud en la señal con el elemento escalonado respecto a aquella cuyo espesor es constante. Cuando se realizaron lecturas con una orientación semejante a la secuencia de apilamiento se encontró que el tiempo de vuelo es más corto, junto a un incremento en la amplitud, como es el caso de la lectura a 45° en comparación con la evaluada a 60°, véase figura 6.
