## FORTALECIMIENTO AMBIENTAL CON EL DISEÑO DE ESPACIOS PUBLICOS EN CUATLANCINGO PUEBLA. CASO: U.H. 4 CAMINOS <sup>a</sup>

### ENVIRONMENTAL STRENGTHENING WITH THE DESIGN OF PUBLIC SPACES IN CUAUTLANCINGO PUEBLA. CASE: U.H.4 PATHS

<sup>a</sup> Parte de la Tesis del segundo autor para obtener el grado de Licenciatura en Urbanismo y Diseño Ambiental

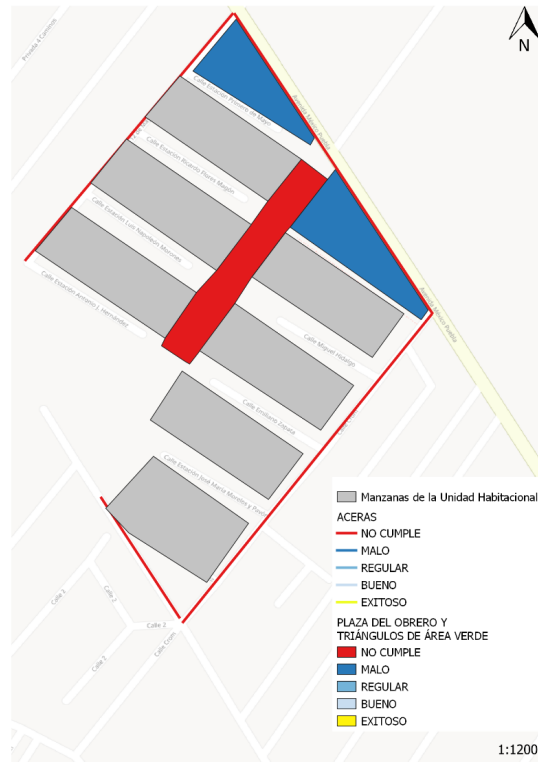
**Figura 1.** Mapa de evaluación de los espacios públicos de la zona de estudio. Elaboración propia con base en los criterios del Project for Public Spaces (2017).

**Figure 1.** Evaluation map of public spaces in the study area. Own elaboration based on the criteria of Project for Public Spaces (2017).

- Exitoso: todas las características se cumplen
- Bueno: cuando se cumplen las características de accesibilidad, confort e imagen y usos y actividades
- Regular: cuando se cumplan las características de accesibilidad y confort e imagen
- Malo: cuando se cumple las características de accesibilidad
- No cumple: ninguna característica se cumple (Figura 1).

El área de estudio la Plaza del Obrero, no cumple con ningún criterio establecido. En accesibilidad, el interior no es visible desde el exterior debido a que hay elementos como los juegos infantiles y la caseta de vigilancia que limitan la visión desde la Avenida México-Puebla; tampoco hay una buena conexión con su entorno, ya que las bardas que se han construido influyen de manera negativa; por último, aunque la acera conduce al lugar, no cuentan con las características necesarias, existen elementos que obstruyen y limitan a las personas a caminar fácilmente. Respecto al criterio de confort e imagen, el sitio no da una buena impresión por la maleza y basura; no hay suficientes lugares para sentarse, cuenta únicamente con 6 bancas metálicas en los 2600 m<sup>2</sup> de áreas; la vegetación existente se encuentra sin mantenimiento, además de no permitir que las personas puedan elegir sentarse en el sol o la sombra; además, los vehículos dominan el espacio, para llegar al sitio.

En la evaluación de los triángulos noreste y noroeste, se considera como un espacio malo por cumplir únicamente el criterio de accesibilidad. Dentro de ese criterio, por el tamaño de los polígonos, se puede observar todo el espacio y la vegetación por su tamaño de copa no limita la visión; las aceras cumplen el mínimo de franja caminable y conectan con la Plaza del Obrero; por último, no están rodeados de paredes vacías, ya que colindan con las entradas de cada edificio y con locales comerciales.

Respecto las aceras, ninguna cumple algún criterio, en accesibilidad se encuentran elementos que obstaculizan el paso: puede ser basura o maleza; no se cuenta con rampas para discapacitados en ninguna de las cuatro y en caso particular de la Avenida México-Puebla existe una pendiente longitudinal mayor al 2%.

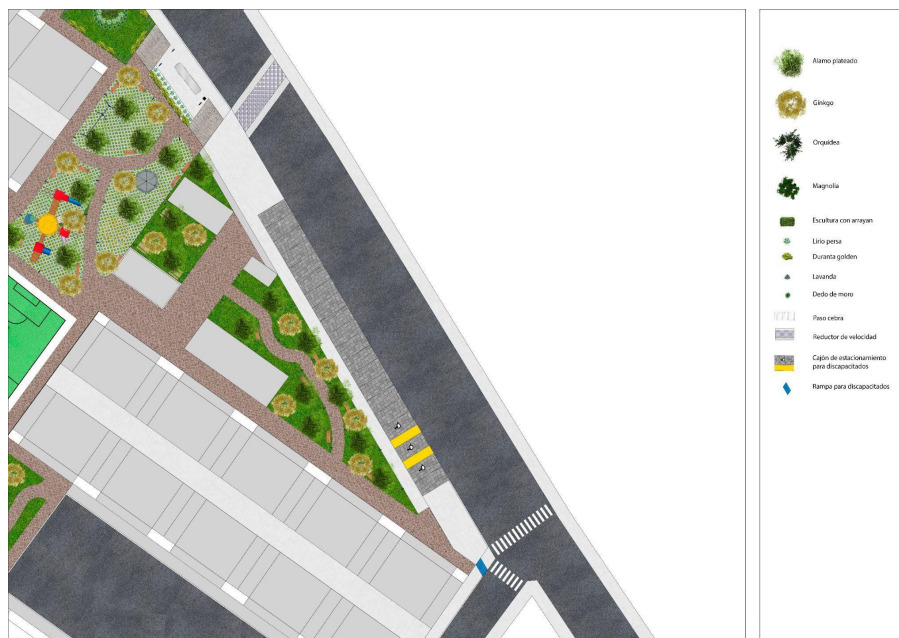
**Figura 3.** Plano de aceras.

**Figure 3.** Sidewalk plan.

En las aceras, el principal cambio que se busca es mantener un mínimo de 2 metros de franja caminable, el cual puede lograrse mediante el retiro de elementos que obstaculizan el paso: teléfonos públicos descompuestos, basura, maleza, anuncios, entre otros.

Cada acera, que delimita la zona de estudio, tendrá rampas para discapacitados con pendientes menores al 8% a lo largo de 3 metros, también se incluirán pisos podotáctiles, placas braille y señalética que identifique las distintas áreas. Dichos cambios permitirán cumplir con el criterio de accesibilidad y de sociabilidad. Las aceras conducen a las personas al destino que buscan, contemplando sus distintas necesidades (Figura 3).

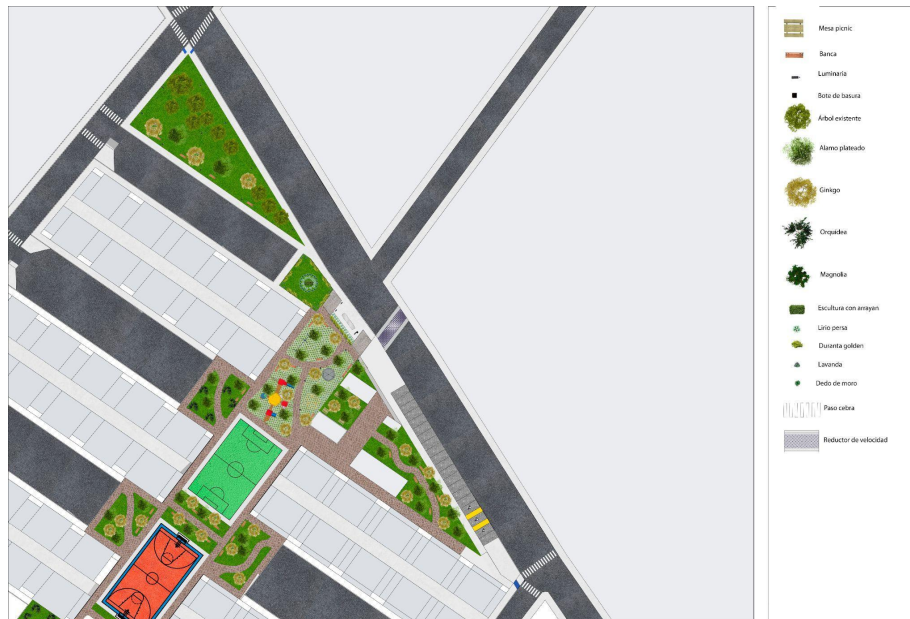
**Figura 6.** Plano de triángulos.

**Figure 6.** Triangle plane.

Respecto a los triángulos de noreste (N.E.) y noroeste (N.O.), ambos cumplen el criterio de accesibilidad, por lo que la propuesta se enfoca en permitir un mayor número de actividades. Al triángulo noreste se le agregaron mesas y bancas para permitir el descanso y el consumo de alimentos de los locales comerciales, además de diseñar un sendero que permite reducir el número de metros al caminar para llegar a dichos locales; la vegetación permite que sea un ambiente confortable y que el agua de lluvia se dirija a los subsuelos.

El triángulo noroeste se caracteriza por ser un espacio verde de descanso, con los beneficios medioambientales de dirigir agua al subsuelo, con lo que la integración de bancas y luminaria representa un cambio para poder ser utilizado en distintos horarios. Ambos espacios representan beneficios a la salud y medioambientales, por contar con vegetación, transformando dióxido de carbono (CO<sub>2</sub>) en oxígeno (O<sub>2</sub>) (Figura 6).

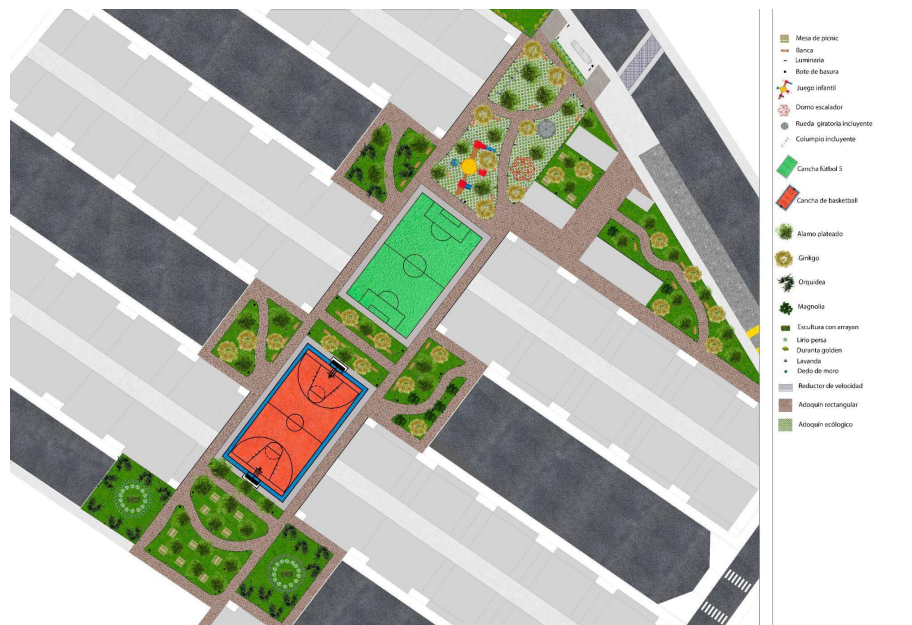
Figura 7. Propuesta Plaza del Obrero.

Figure 7. Proposed Plaza del Obrero.

La Plaza del Obrero representa el mayor número de cambios, con la integración de las 5 jardineras, lo que permite a residentes y usuarios transitar de una zona a otra sin obstáculos físicos. Las jardineras aumentan los espacios verdes dentro del área urbanizada y conecta zonas. La Plaza se conforma por 3 áreas, la de juegos infantiles y descanso, la deportiva y por último, el área verde de descanso (Figura 7).

Se utilizaron formas orgánicas para las anteriores áreas, manteniendo caminos de un mínimo de 2 metros de ancho; lo que se busca es integrar el mayor número de actividades para las distintas necesidades por grupo de edad. La cancha de fútbol se redujo a una de *fútbol 5*, debido a la cercanía con que se cuenta a la Unidad Deportiva San Juan, además de que el porcentaje de área verde aumenta, albergando mayor vegetación, generando espacios agradables para el descanso y actividades recreativas.

La zona de juegos infantiles se caracteriza por incluir estructuras para personas discapacitadas, además de un espacio de bancas y mesas para que madres y padres puedan vigilar.
